MEMORIAL DESCRITO DOS SERVIÇOS A SEREM REALIZADOS NA UEMG UNIDADE FRUTAL

Bloco Administrativo:

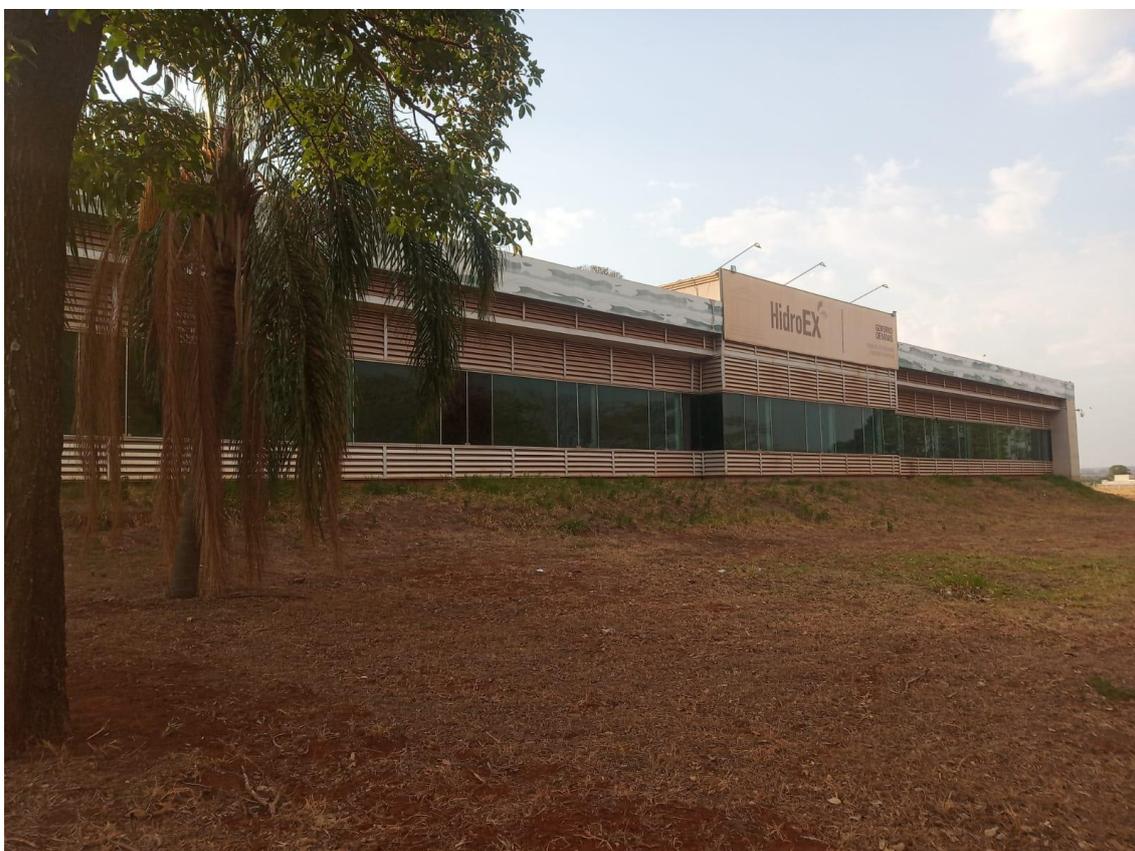
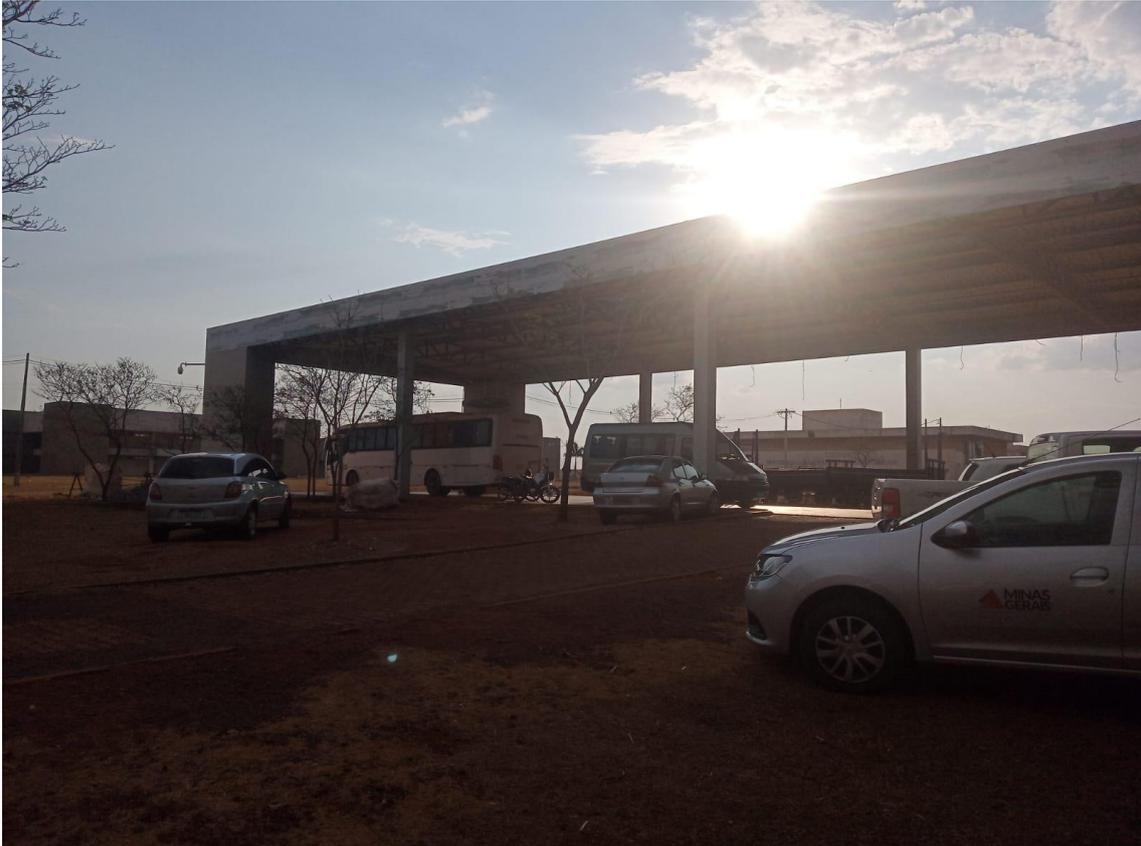
Ele substitui um item que não foi encontrada na Planilha SETOP/SINAP, que será referente a **uma retirada de identificação visual** na Fachada do Prédio (como mostrado abaixo) referente a antiga Hidroex.

“DEMOLIÇÃO DE FORRO DE PERFIS EXCLUSIVE ESTRUTURA DE SUSTENTAÇÃO COM AFASTAMENTO E EMPILHAMENTO”

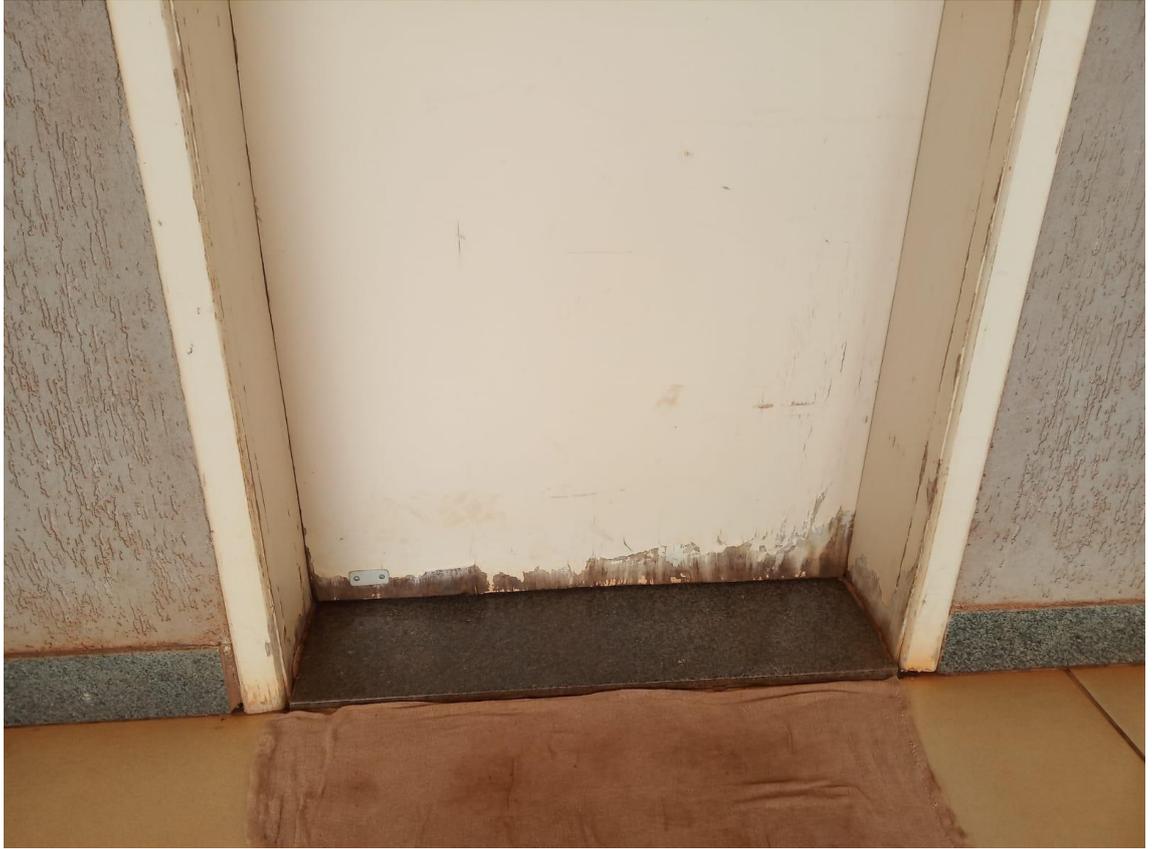
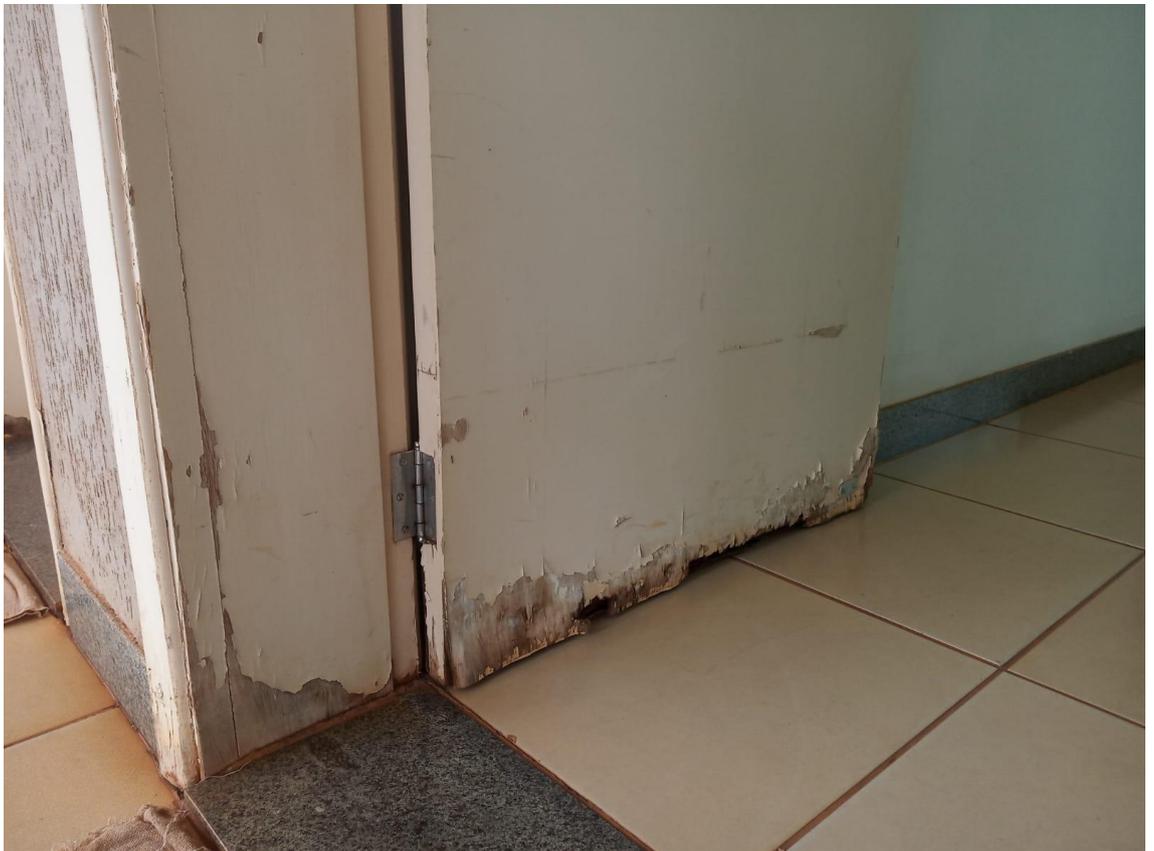
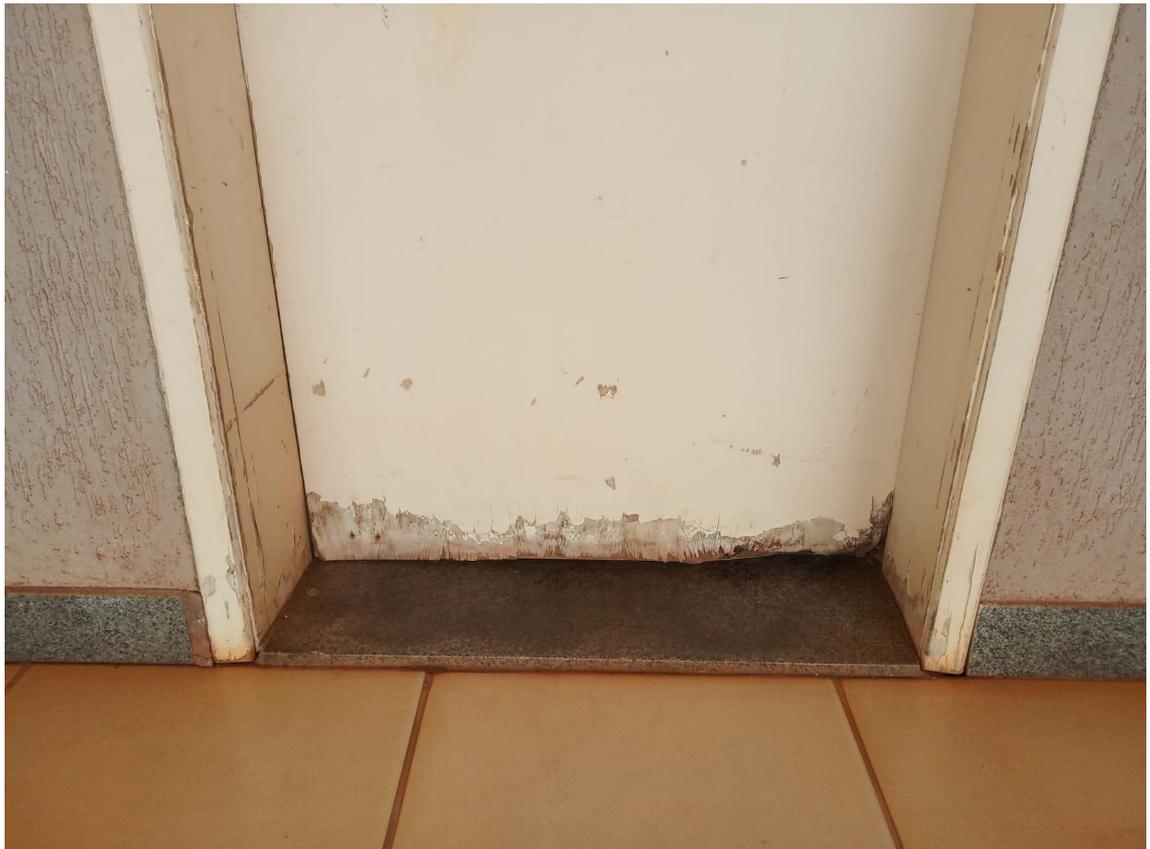
2. Troca das Portas

Após análise e levantamentos, foram previstos que não será necessário trocar por completo todas as portas, sendo algumas, como listado na planilha, que serão necessárias apenas a troca de folhas, fechaduras e/ou dobradiças (mantendo a guarnição das portas), visto que algumas serão trocadas por completo. Imagens abaixo, mostram as condições físicas das portas.

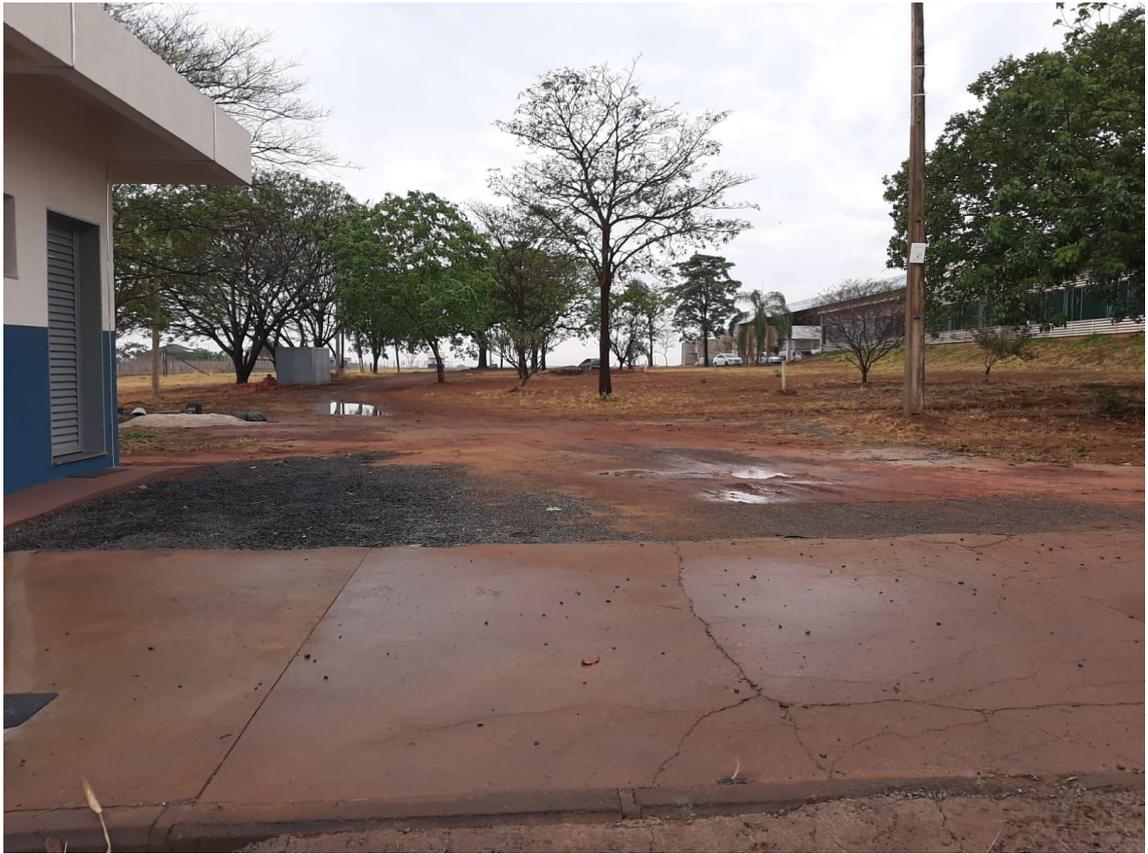
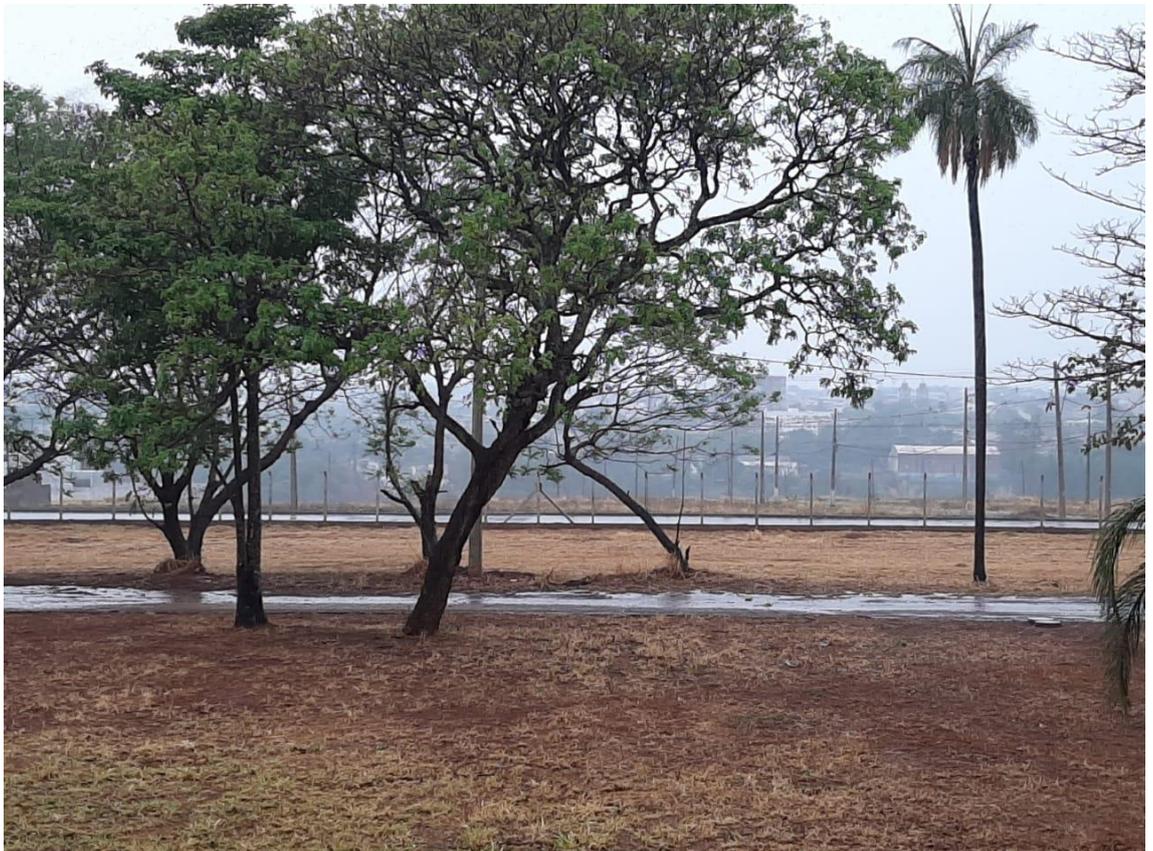
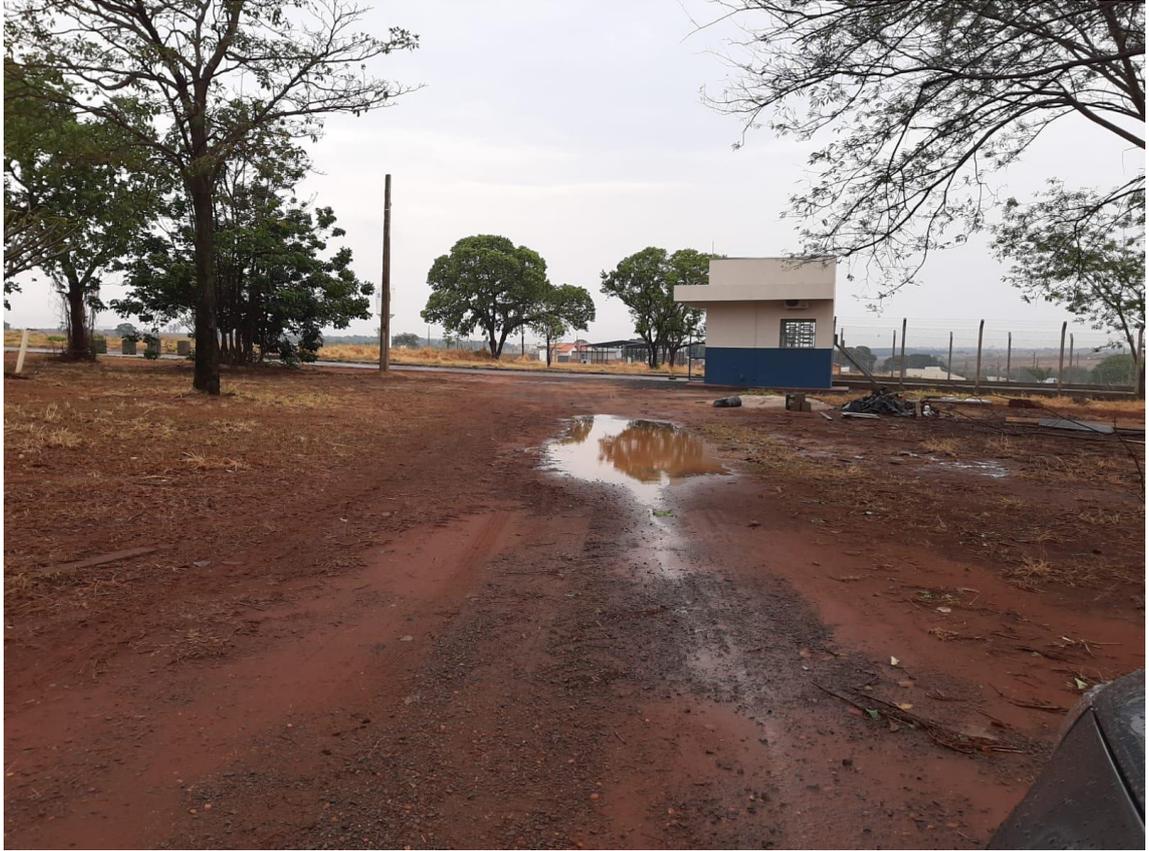
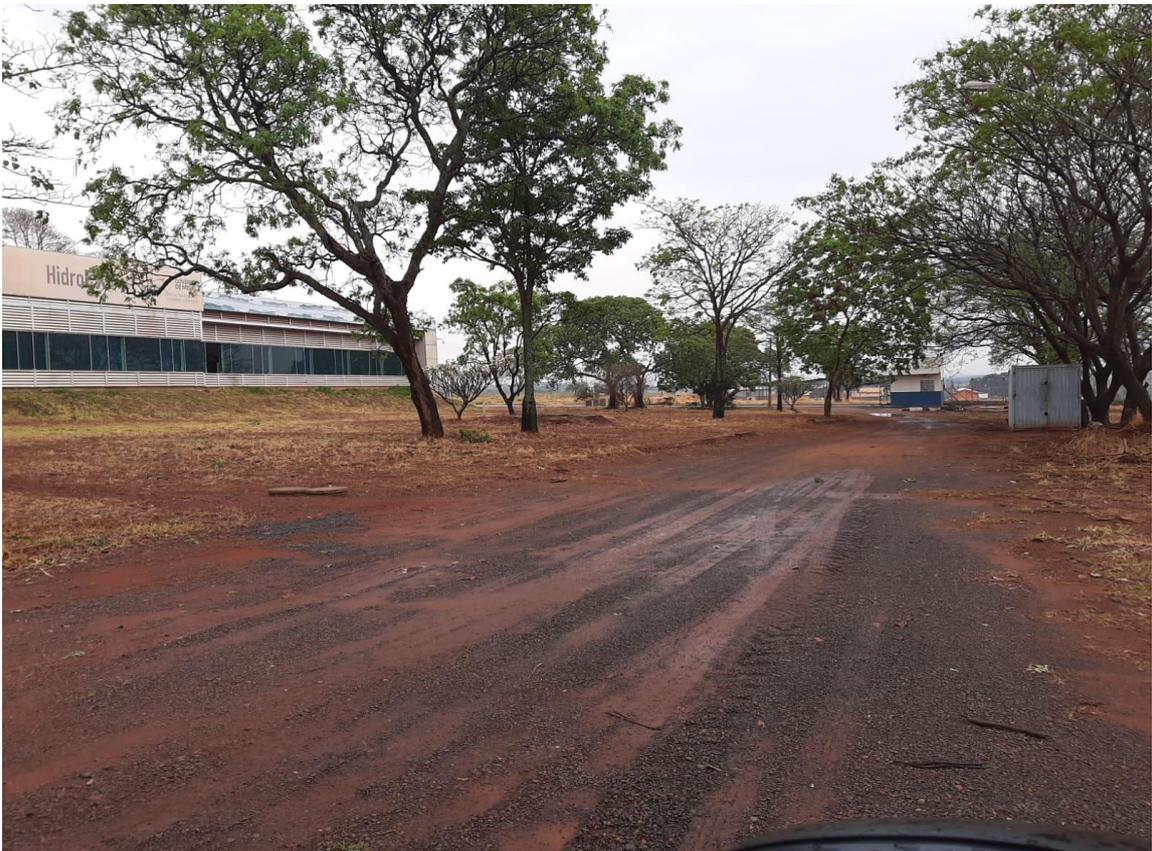
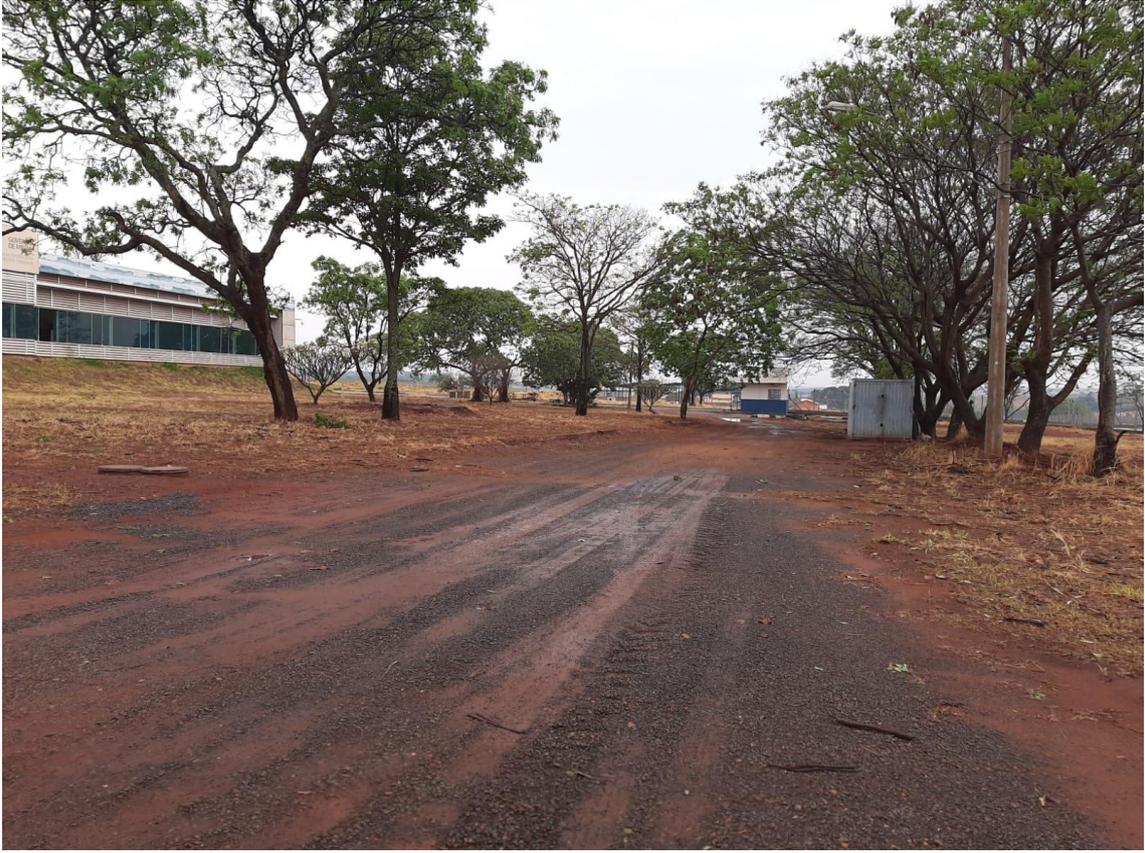
4. No item 2.4 Via de Acesso na Sede Administrativa.

Será feito a pavimentação com piso Intertravado, na largura de 7 metros, com aproximadamente 80 de comprimento , para o acesso ao bloco Administrativo, pois da guarita até o estacionamento, não possui pavimentação no acesso. Em dias de chuvas atrapalha o fluxo, além de causar 'atoleiros' e causando contratempo principalmente para usuários de motocicletas/bicicletas.

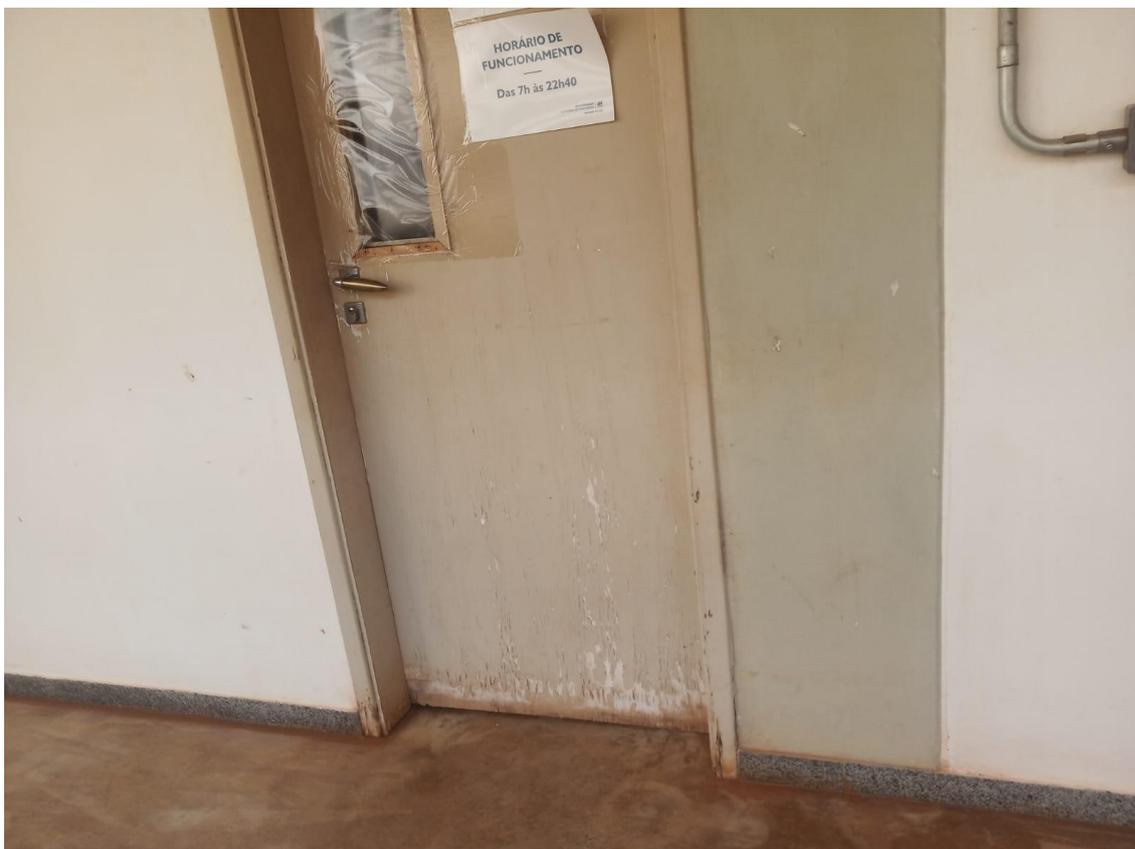
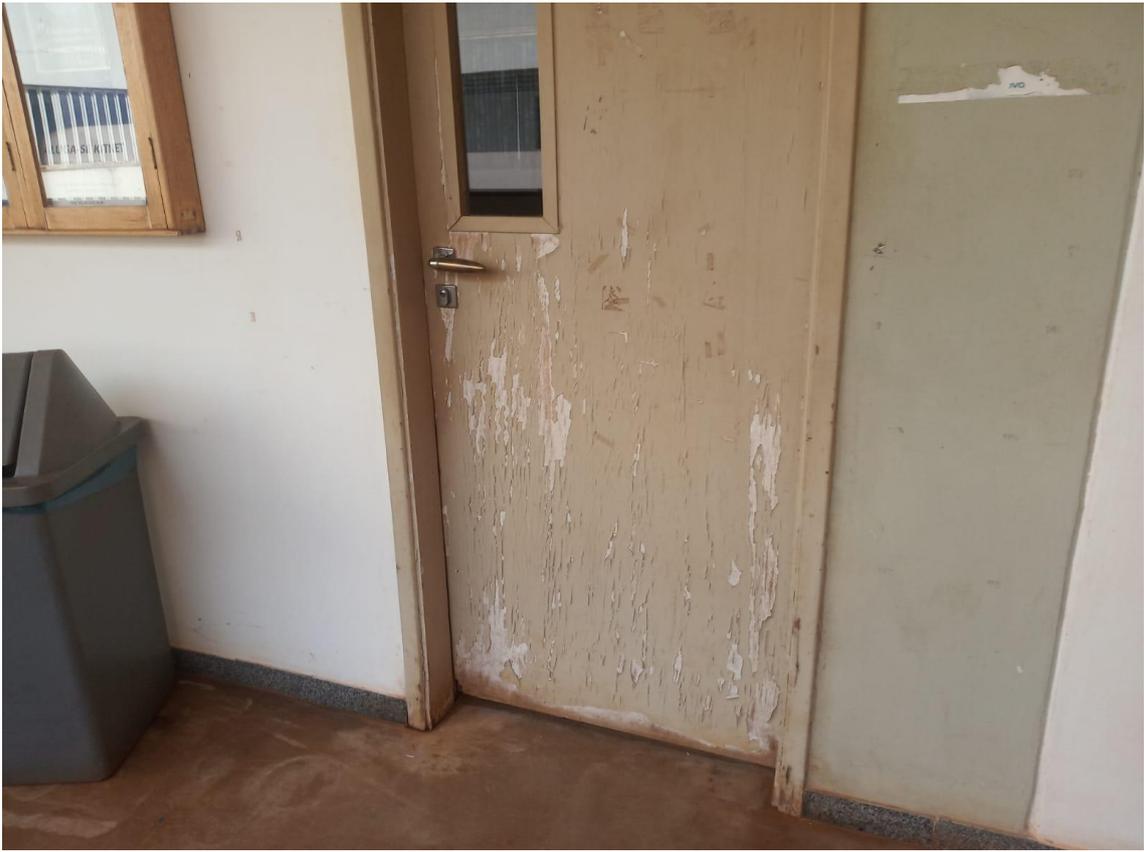
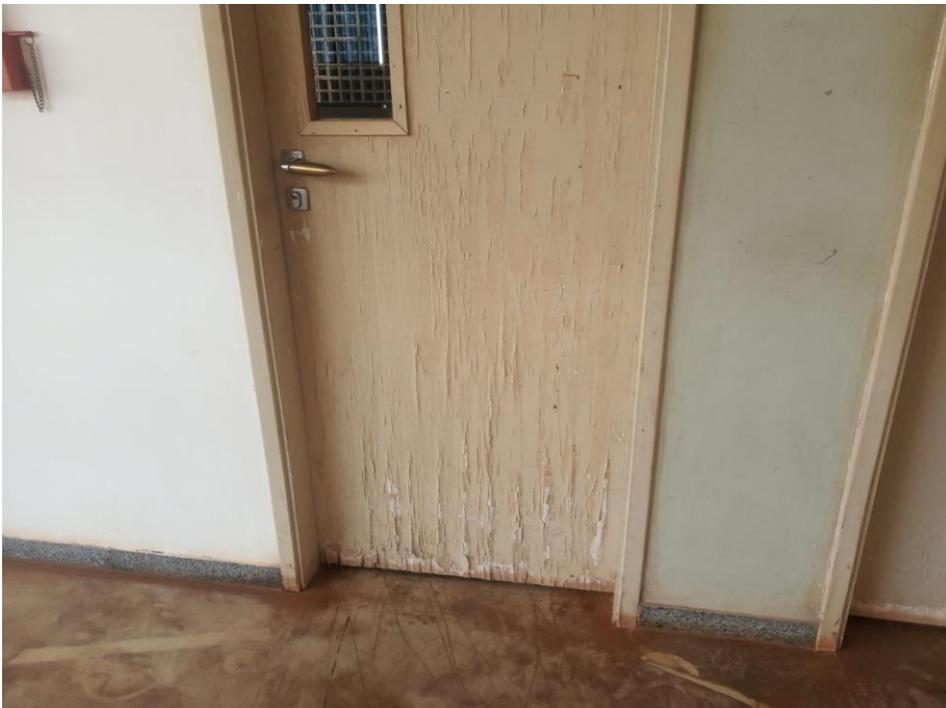
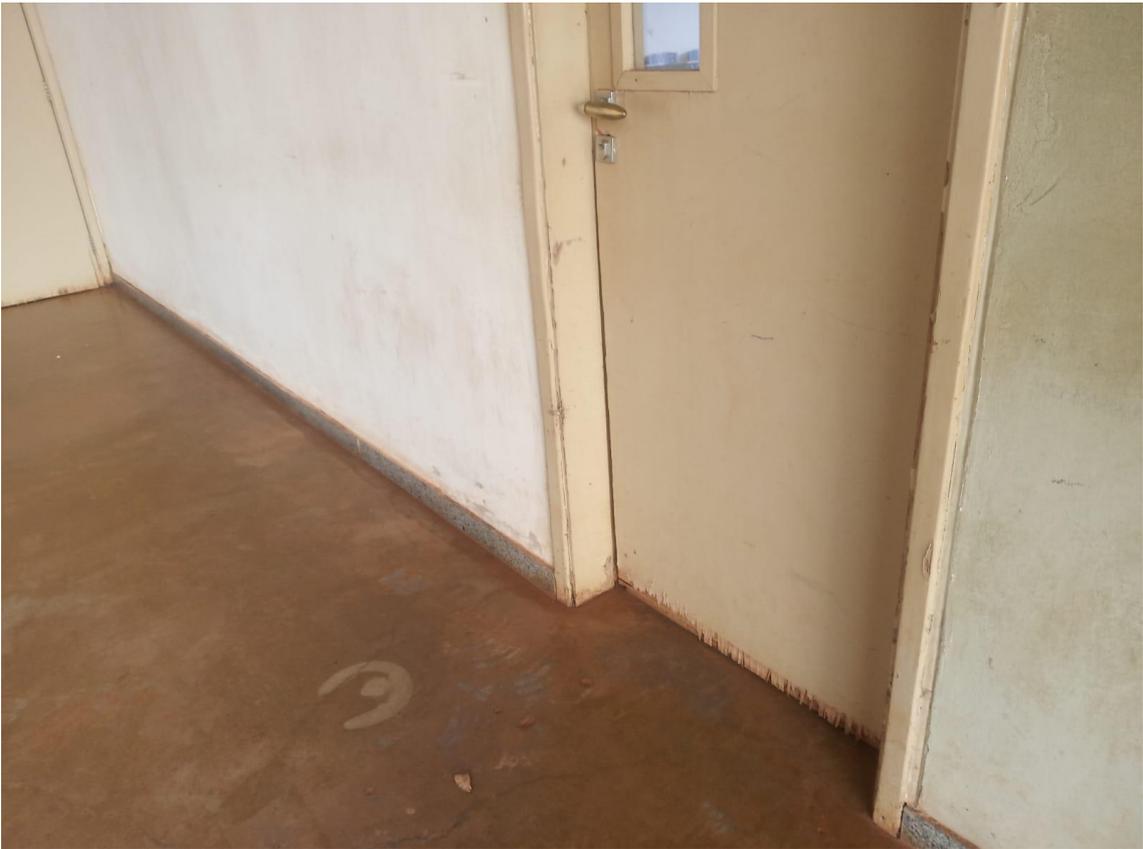
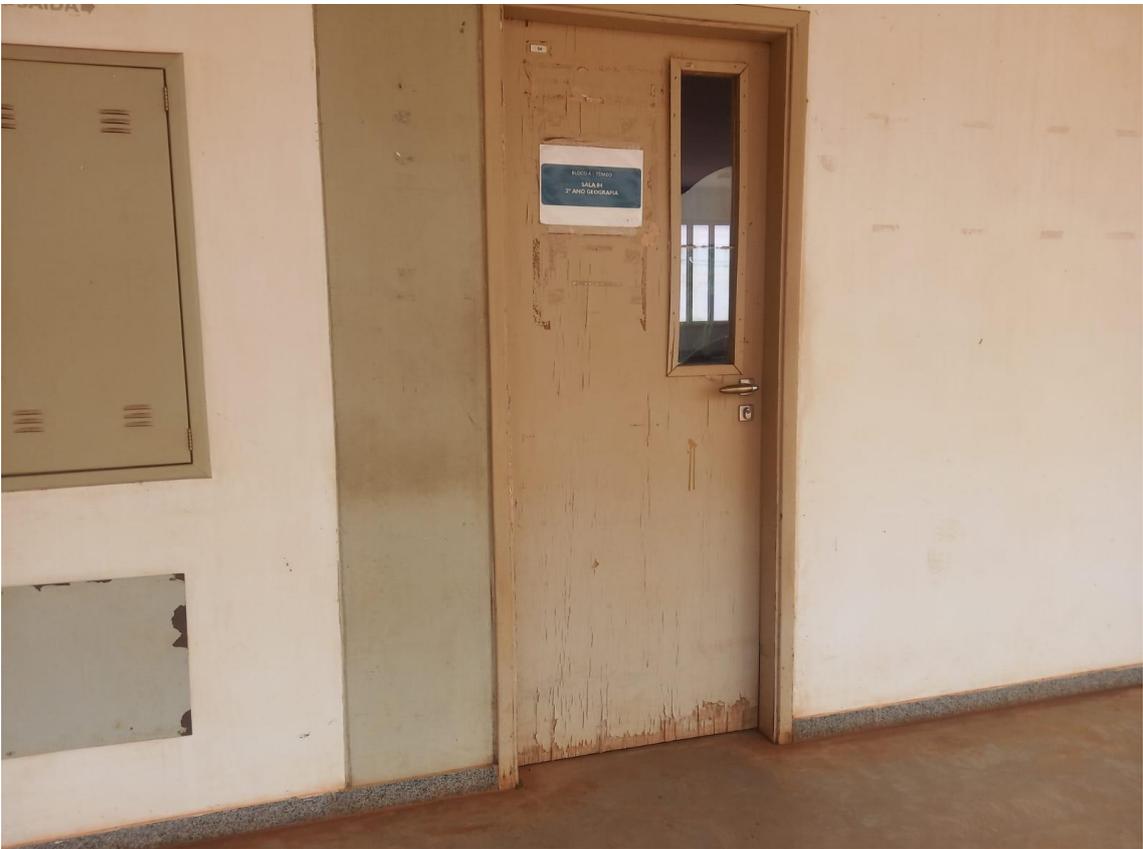
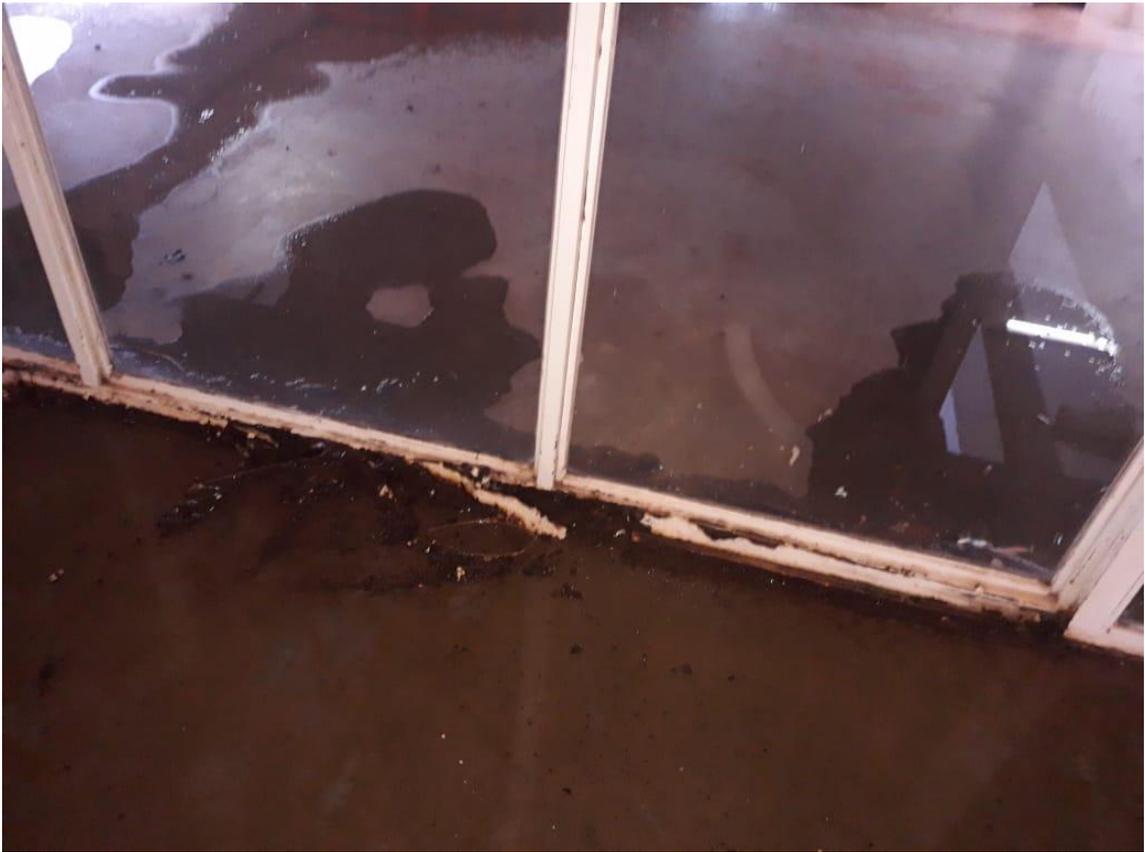
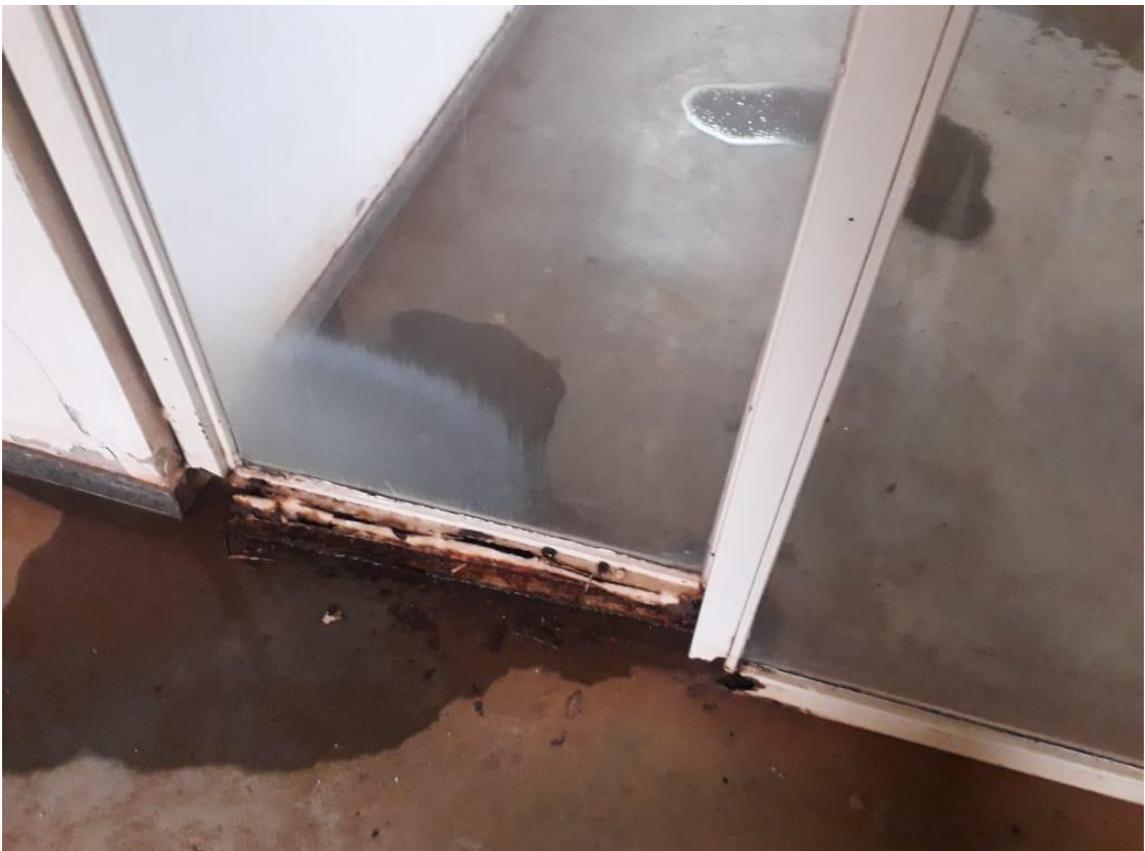
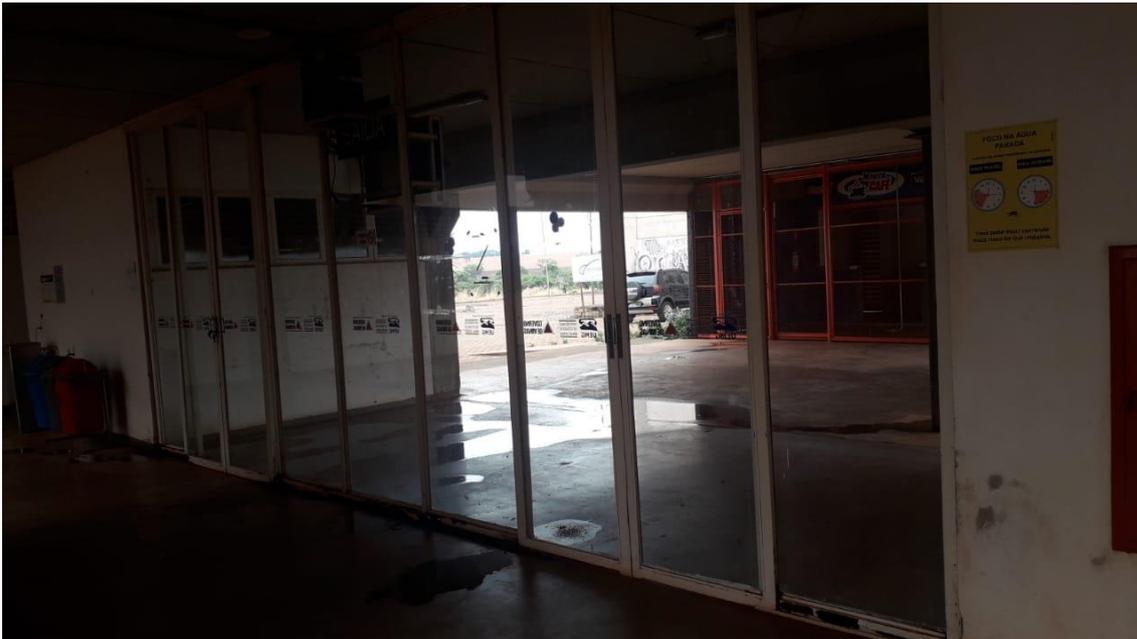
1. TROCA DAS PORTAS

Após análise e levantamentos, foram previstos que não será necessário trocar por completo todas as portas, sendo algumas, como listado na planilha, que serão necessárias apenas a troca de folhas, fechaduras e/ou dobradiças (mantendo a guarnição das portas), visto que algumas serão trocadas por completo. Com fornecimento dos visores para as salas de aulas. O item 3.3.6 e 3.3.7, trata-se da troca de porta de esquadria metálica e vidro que dá acesso ao Pátio, será substituída, ela encontra-se deteriorada, em estado crítico, sendo necessária a substituição. Imagens abaixo, mostram as condições físicas das portas.

Para as **portas** será feito o processo de emassamento em esquadria de madeira com massa a óleo, e posteriormente será feito a pintura esmalte (duas demãos).

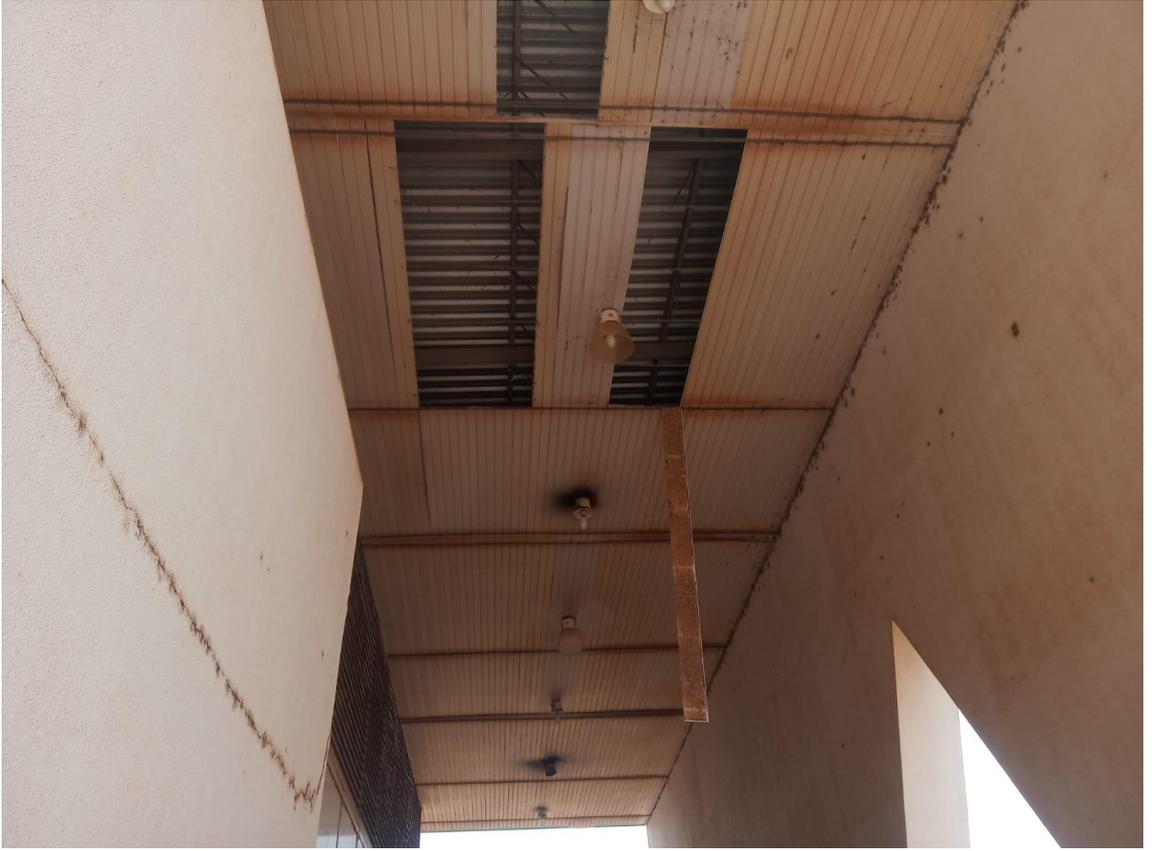
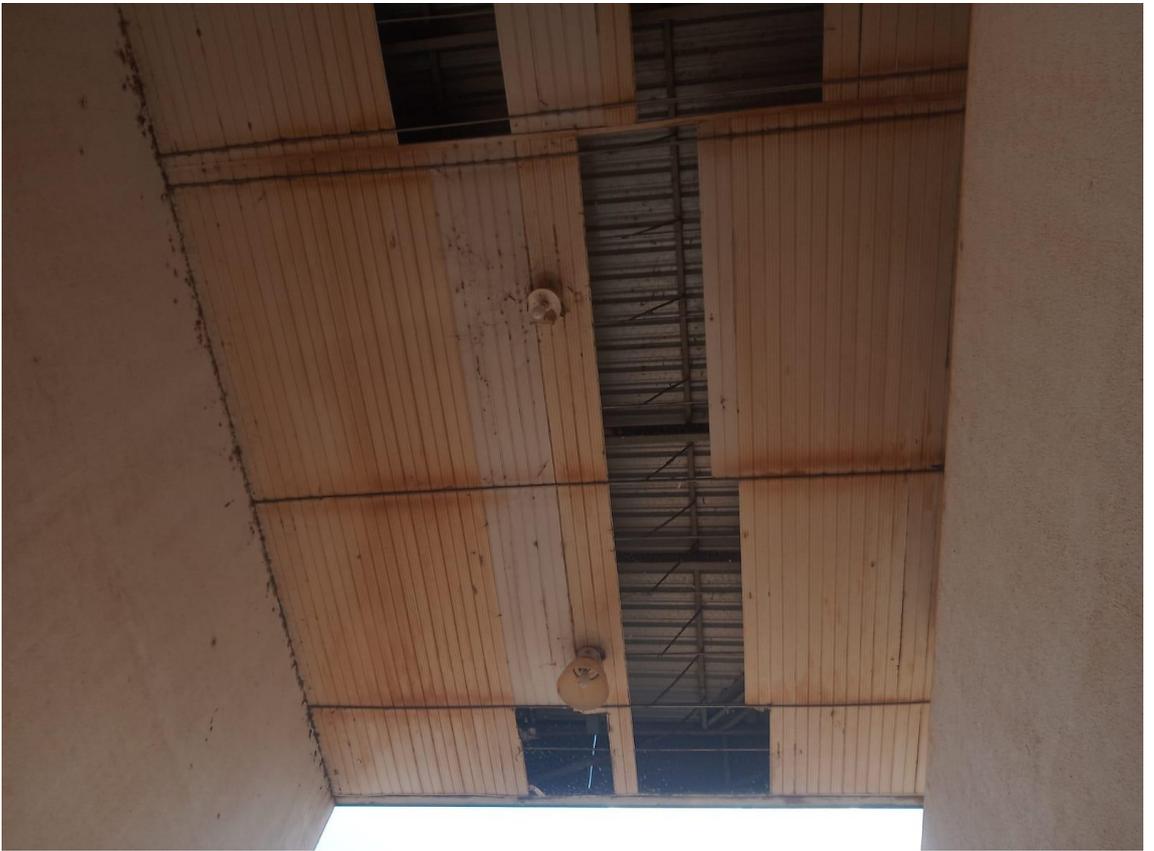
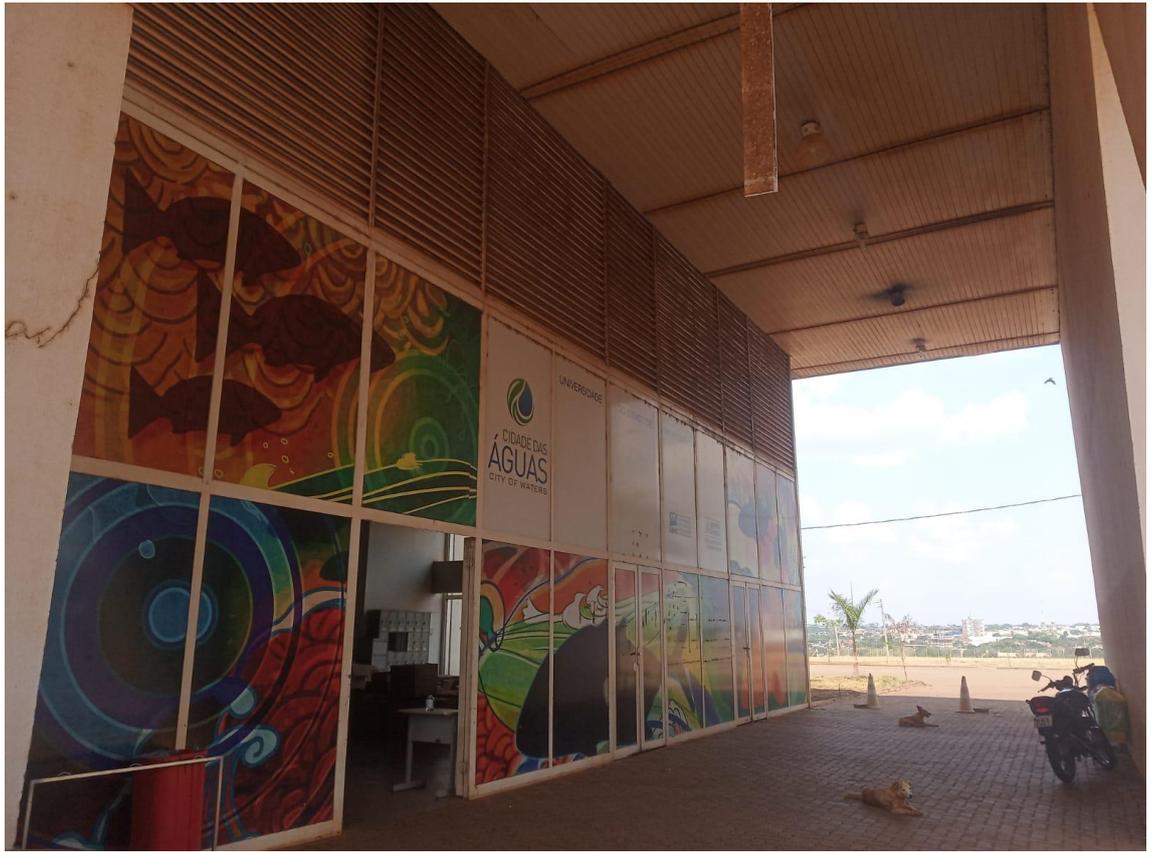
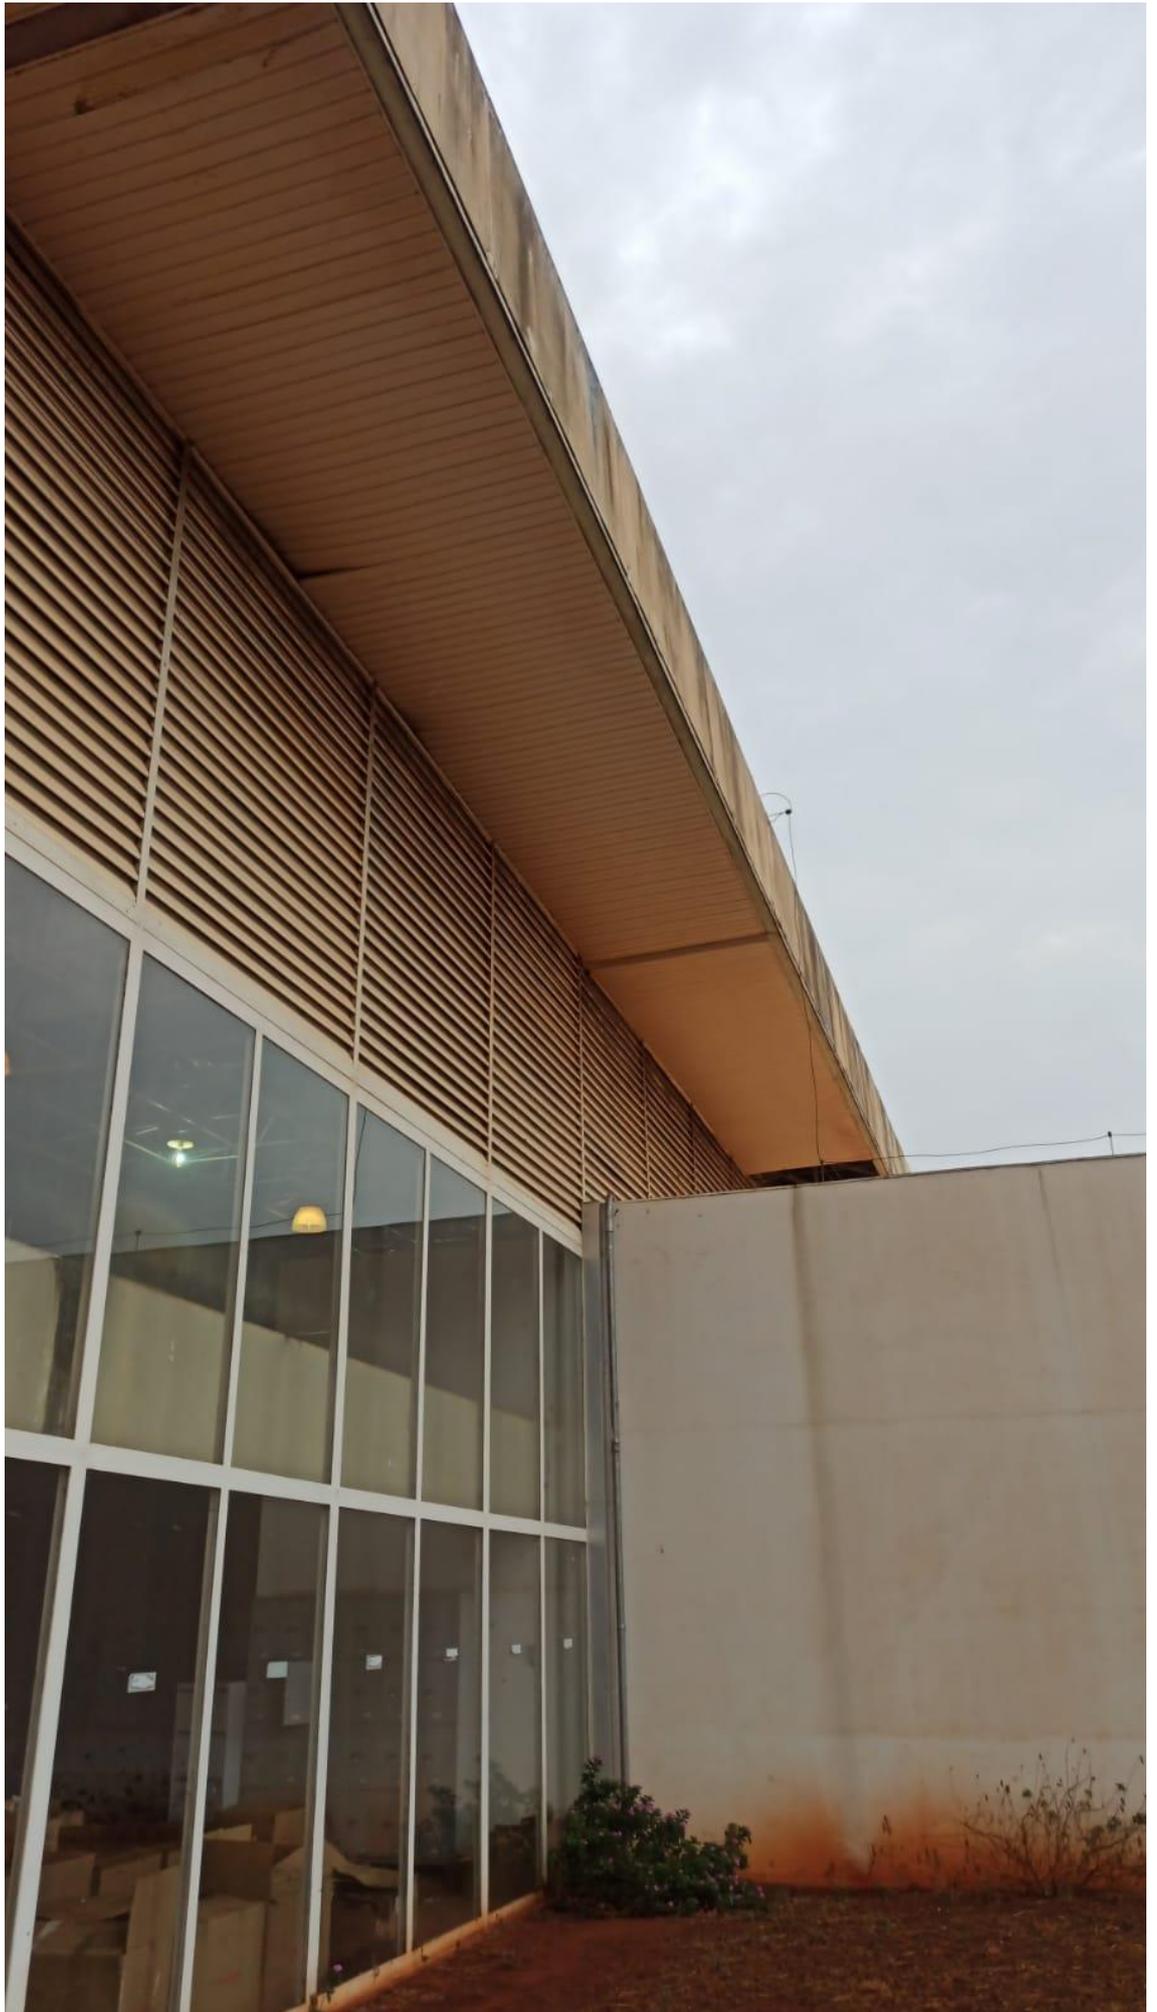
1. DEMOLIÇÃO DE FORROS

Ao chegar na Unidade é possível ver o forro que está totalmente deteriorado (pegou fogo), e também no entorno da fachada em forma de beiral, tem forro PVC. E este material não tem resistência para áreas externas, e também faz o acumulo de pombas, por isso será feito a retirada.
