MEMORIAL DESCRITO DOS SERVIÇOS A SEREM REALIZADOS NA UEMG UNIDADE FRUTAL

Bloco Administrativo:

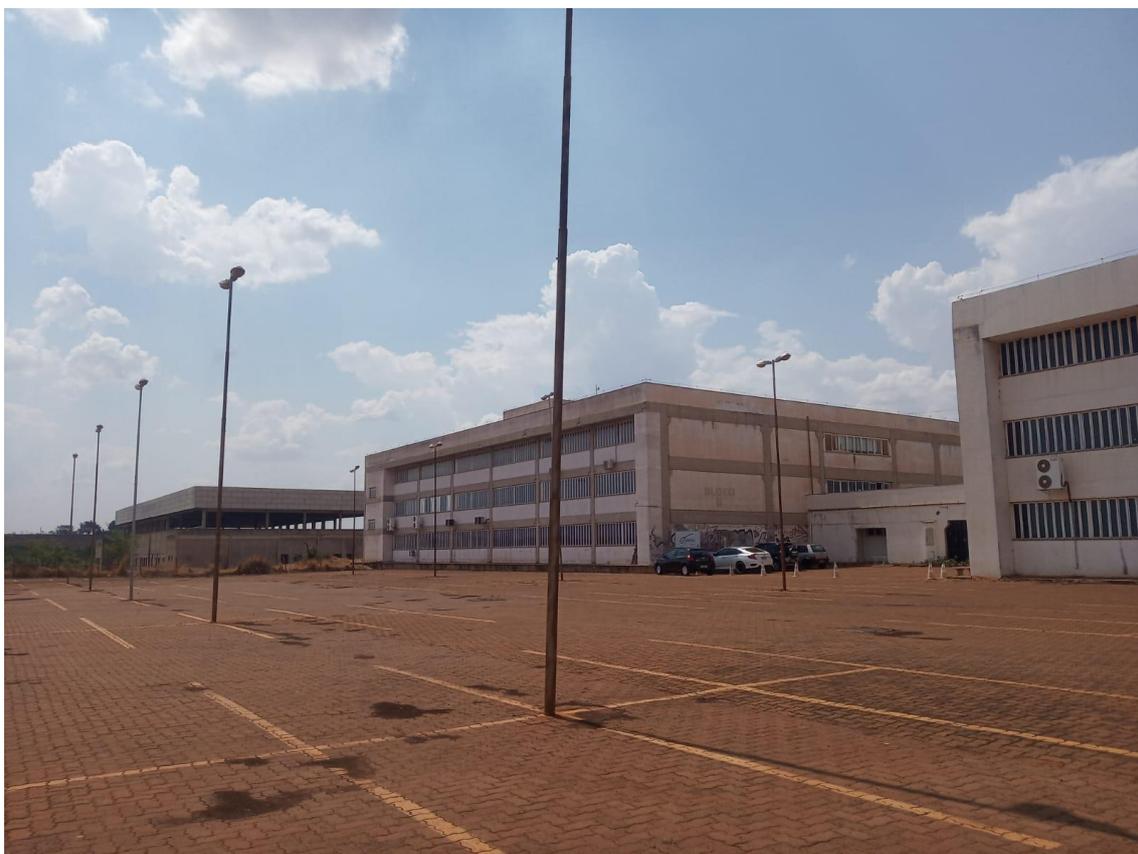
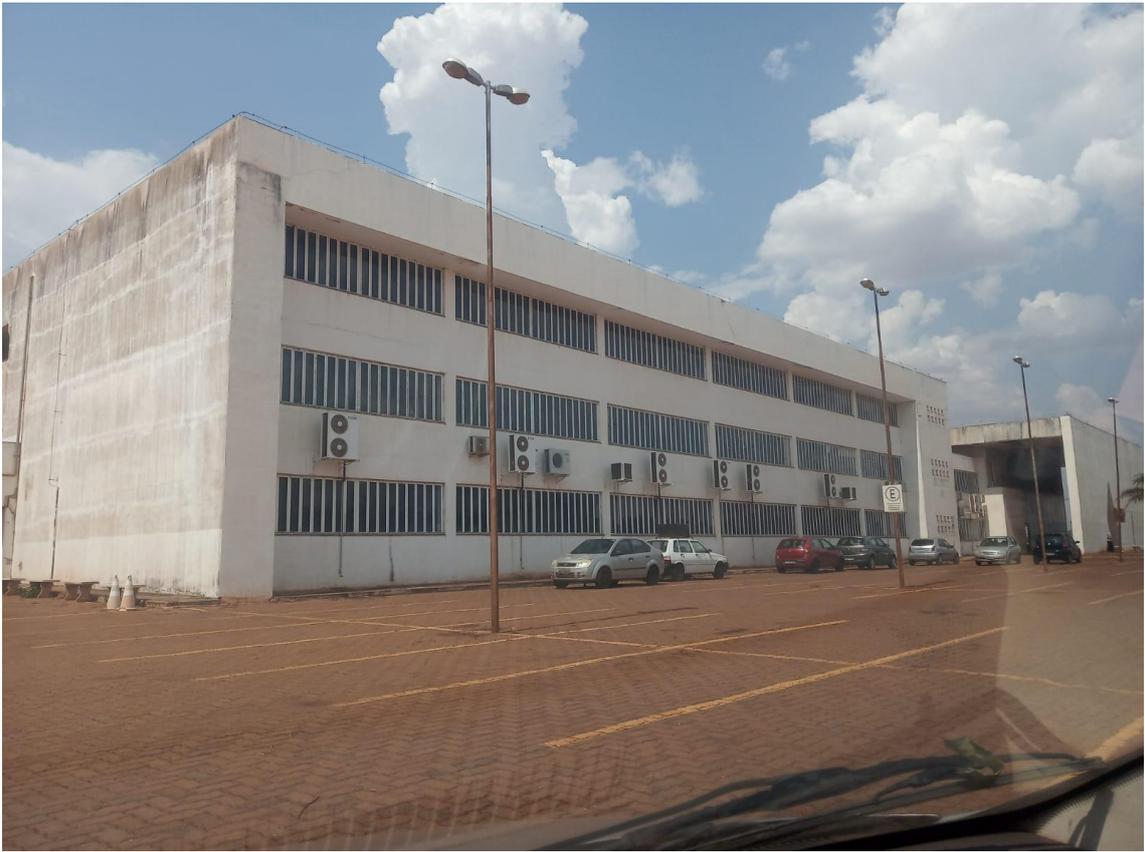
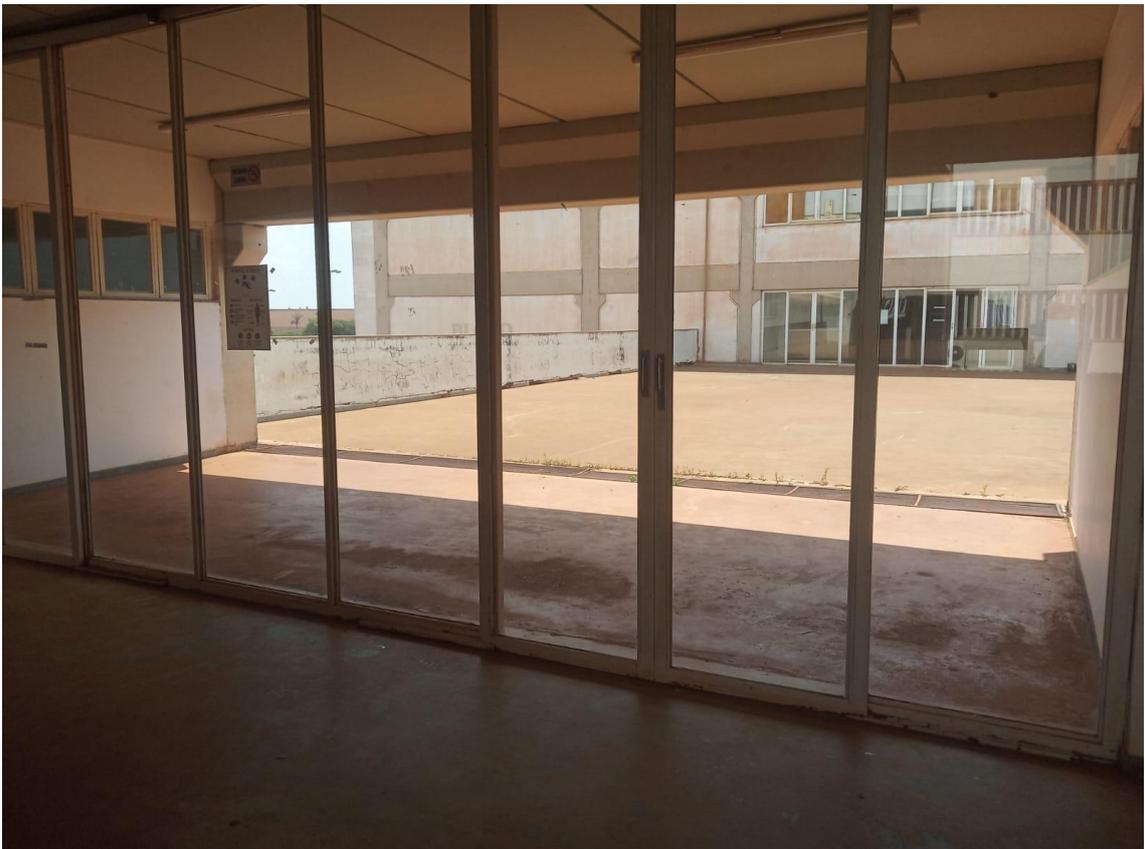
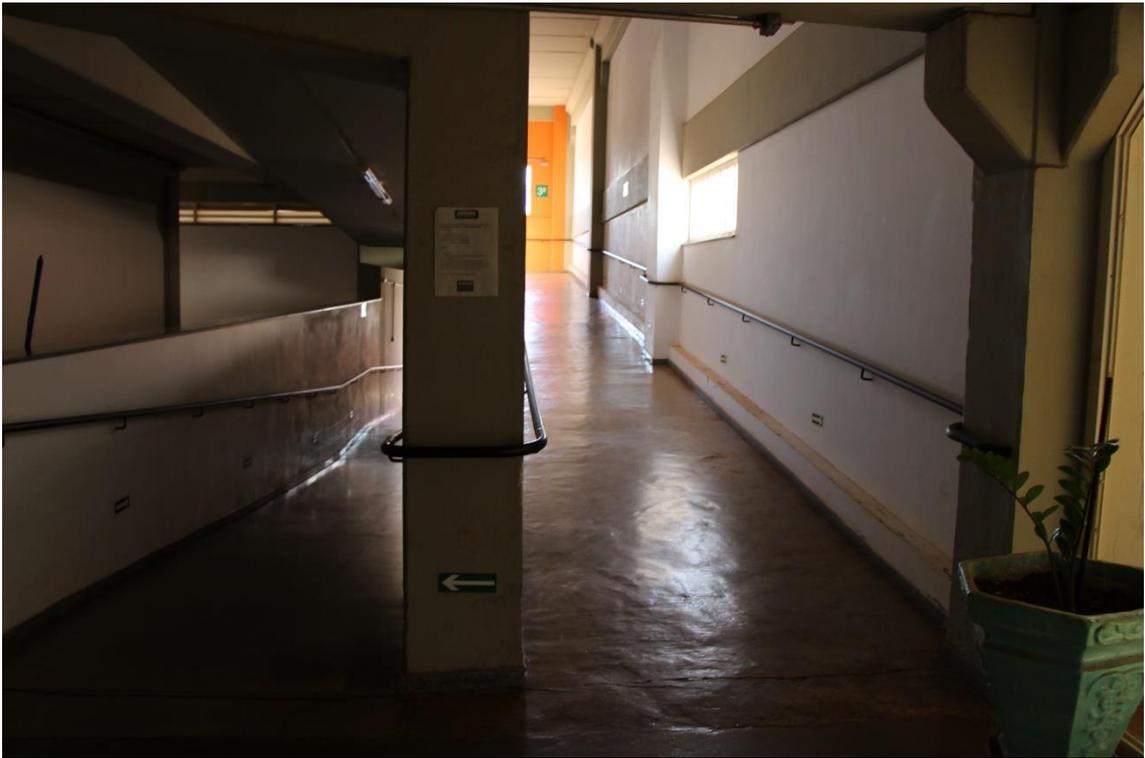
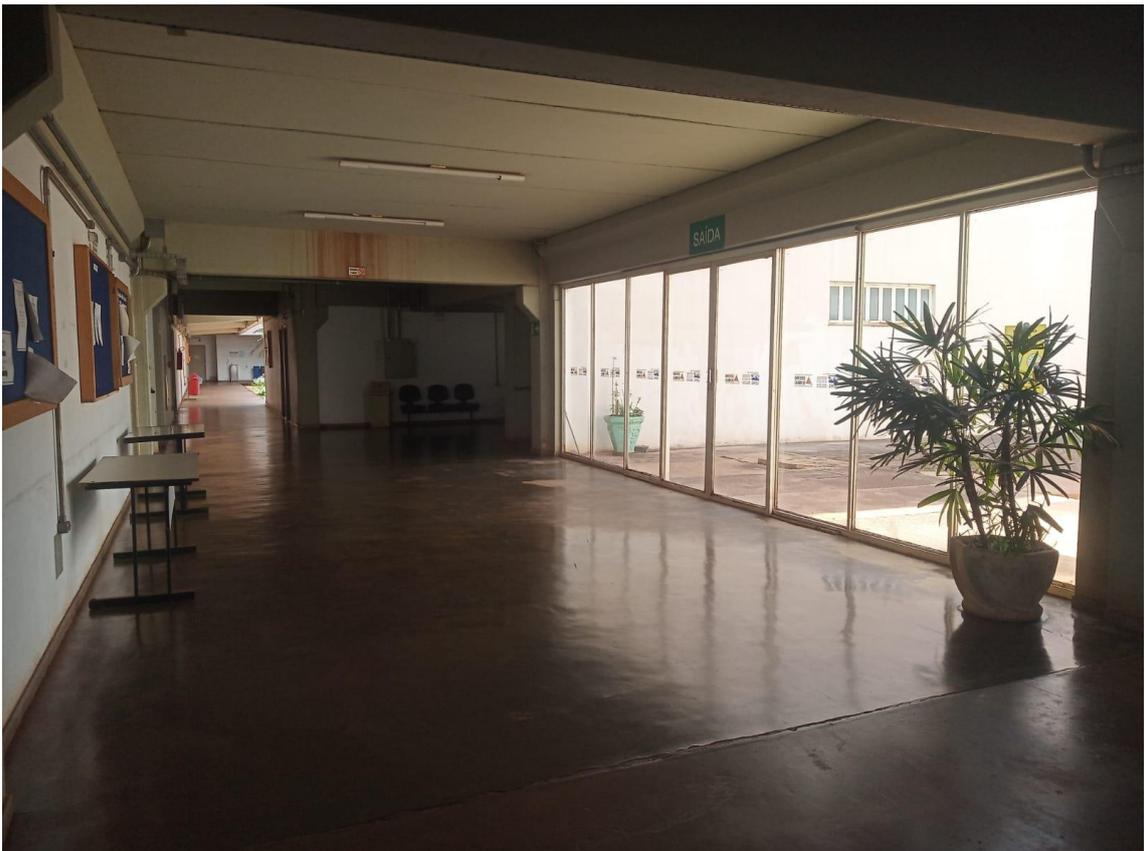
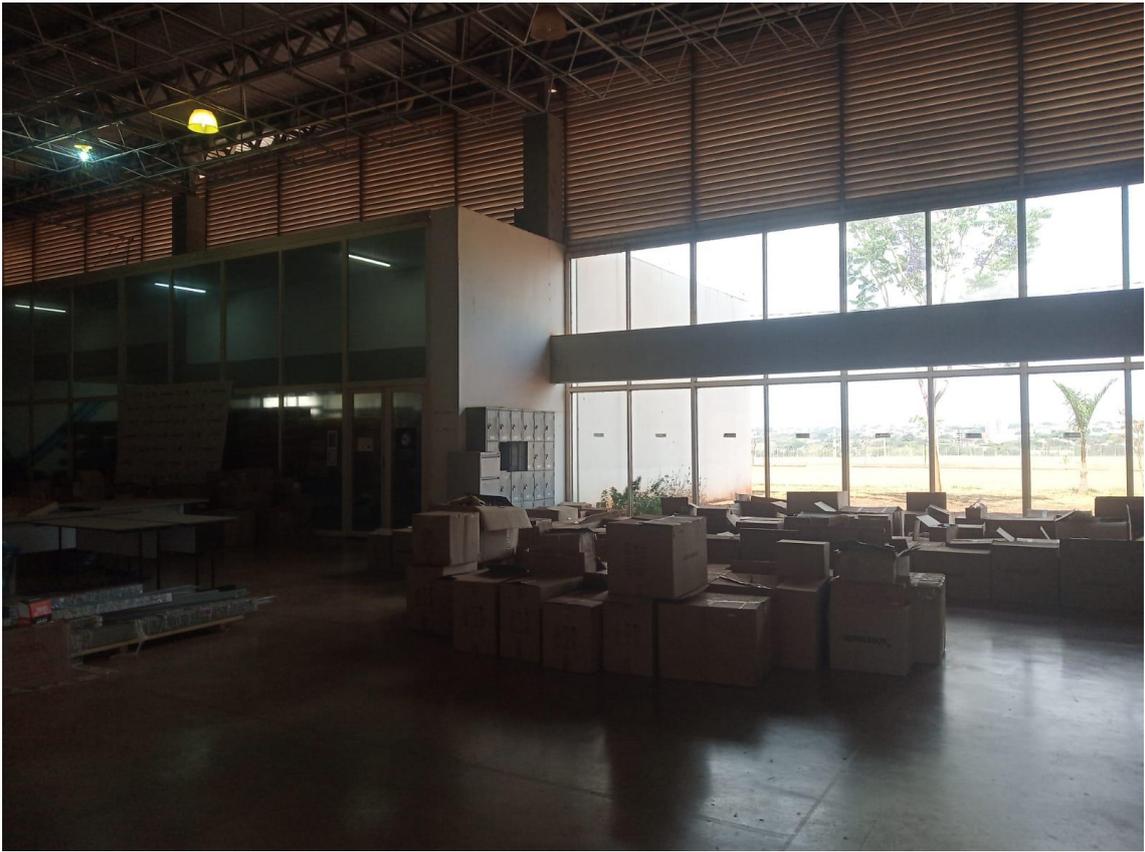
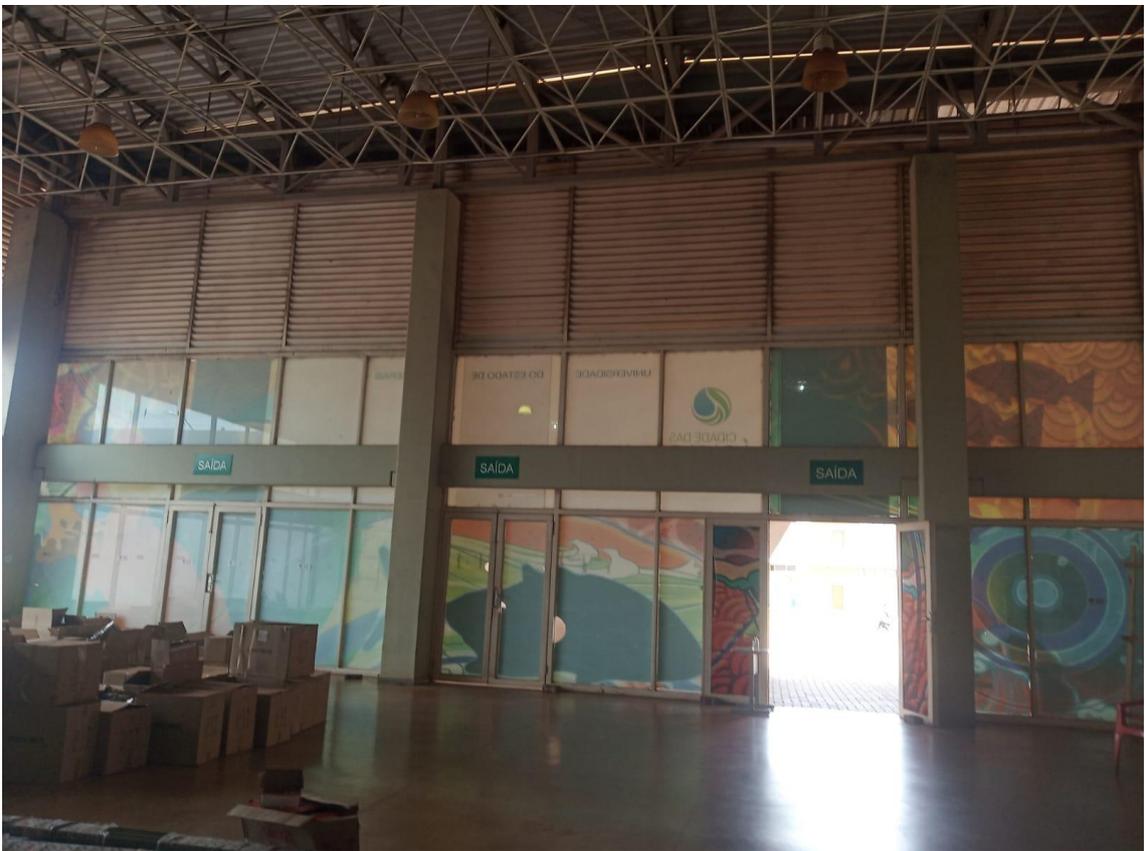
JANELAS/BRISES, ESQUADRIAS METÁLICAS EM GERAL

Para as **janelas, brises, esquadrias metálicas e corrimão**, será feito o lixamento manual em superfície metálica para remoção da tinta total e suas deteriorações, e posteriormente será feito a pintura esmalte (interno e externo). Pelas imagens é possível ver que o número de brises, esquadrias metálicas nas portas e janelas é bem considerável, visto que a Unidade é grande, e foi um material de vedação bastante utilizado.

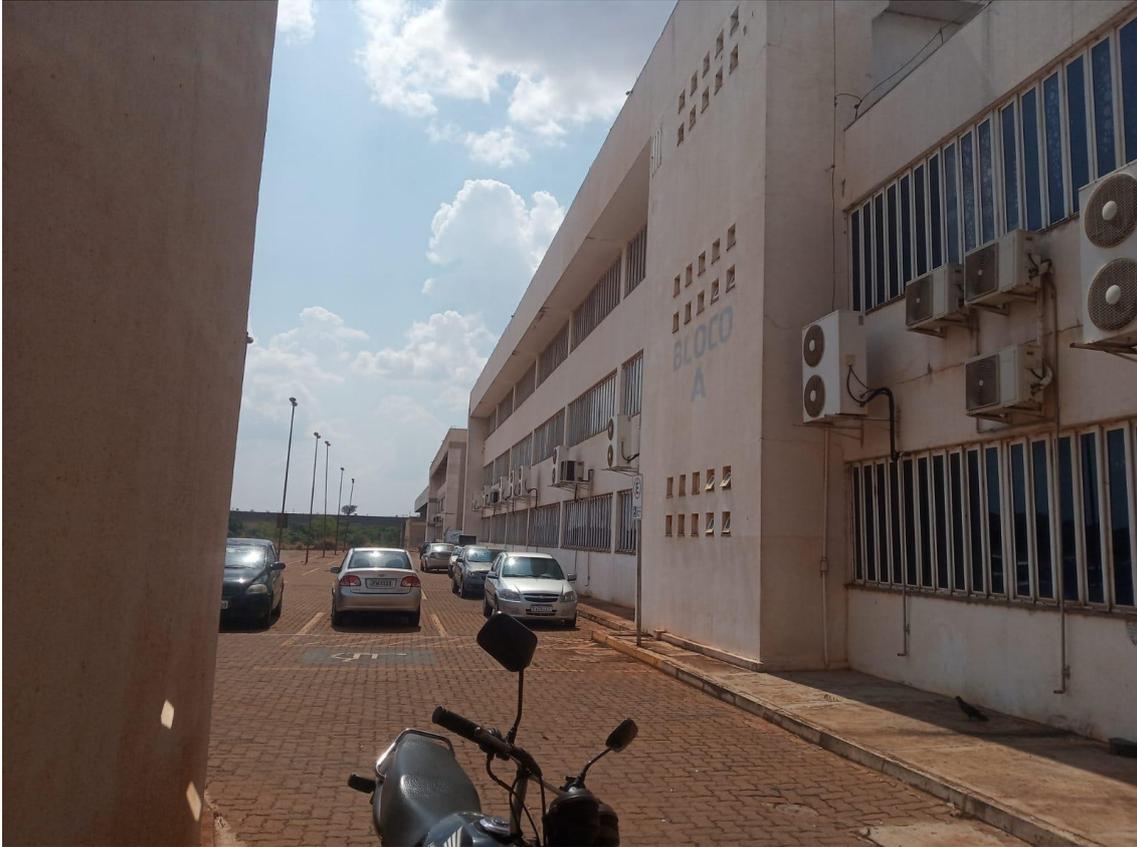
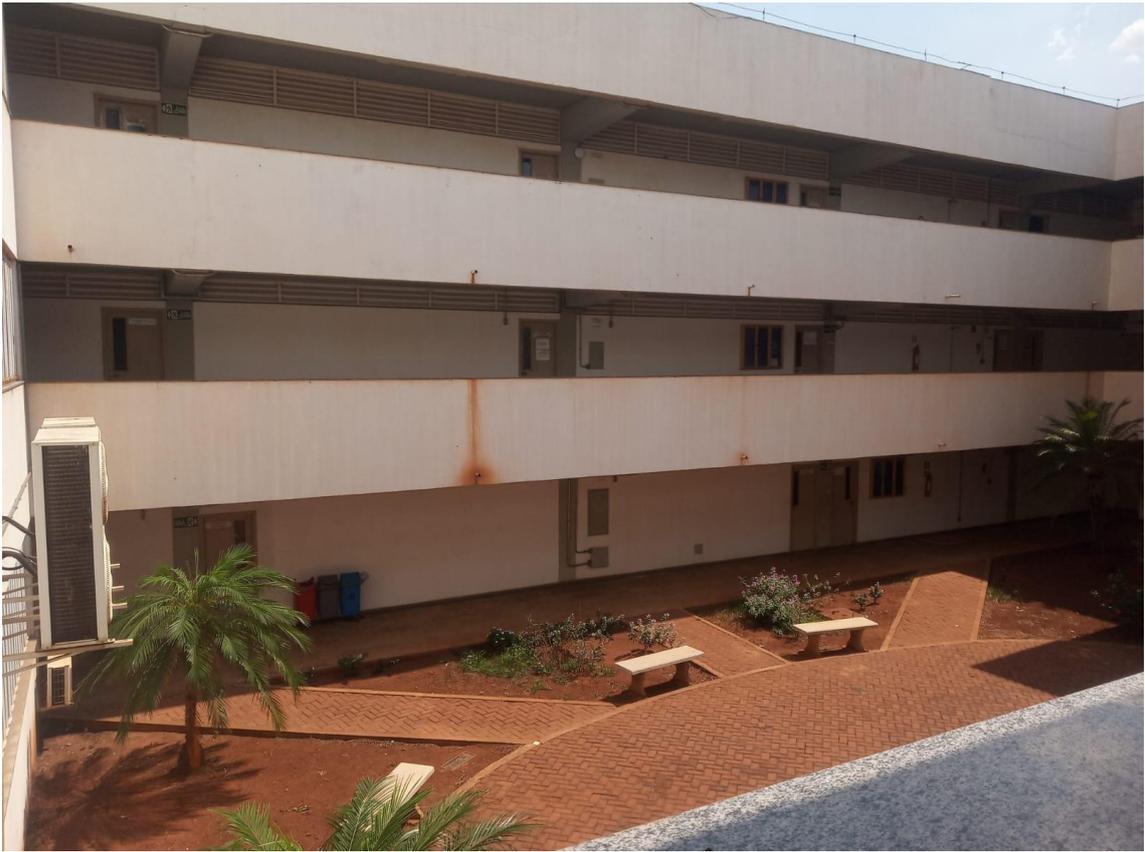
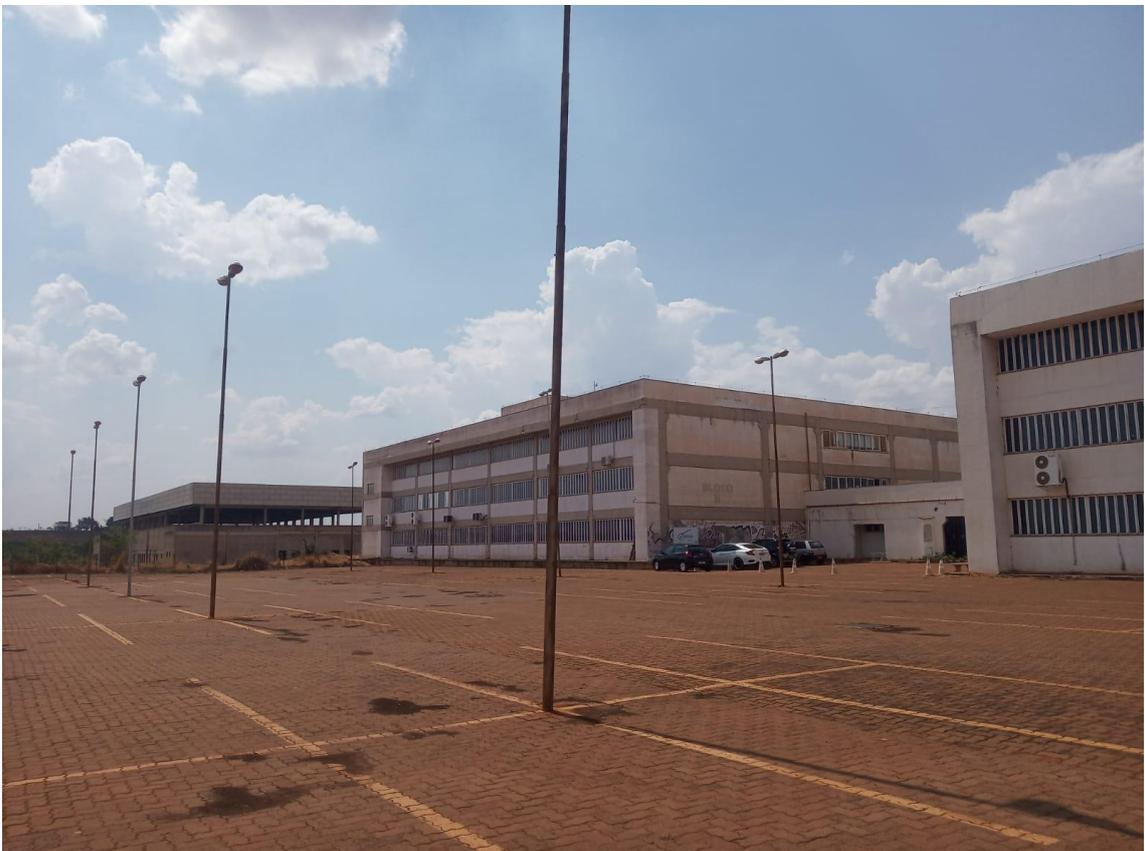
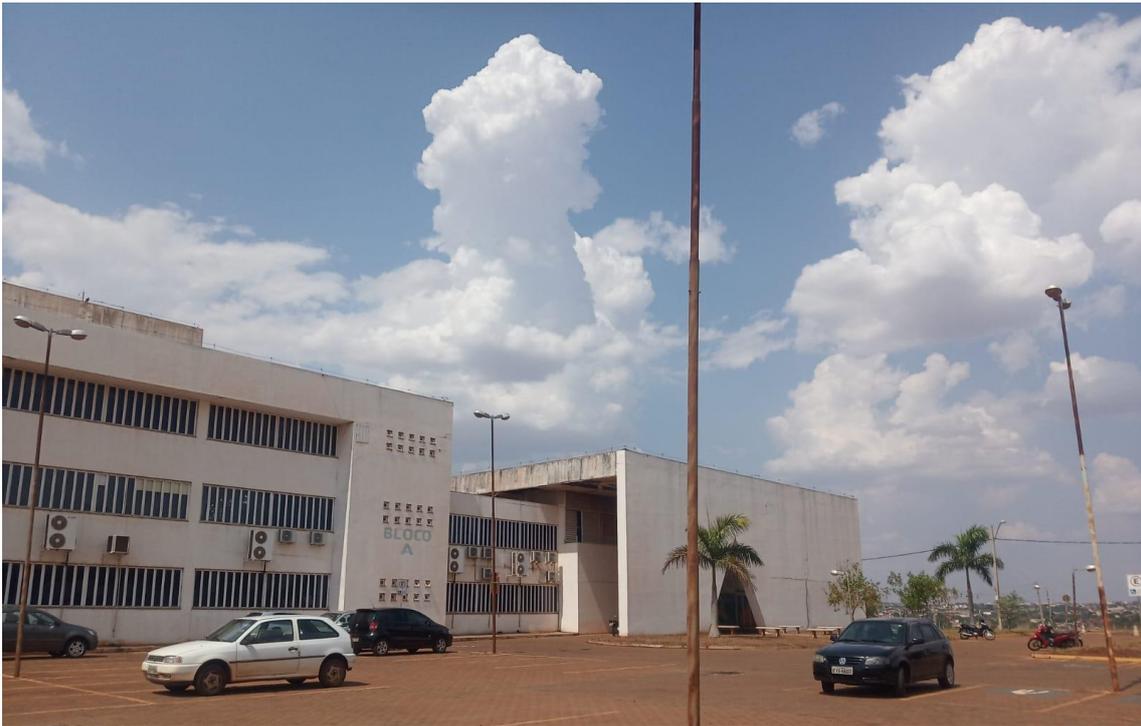
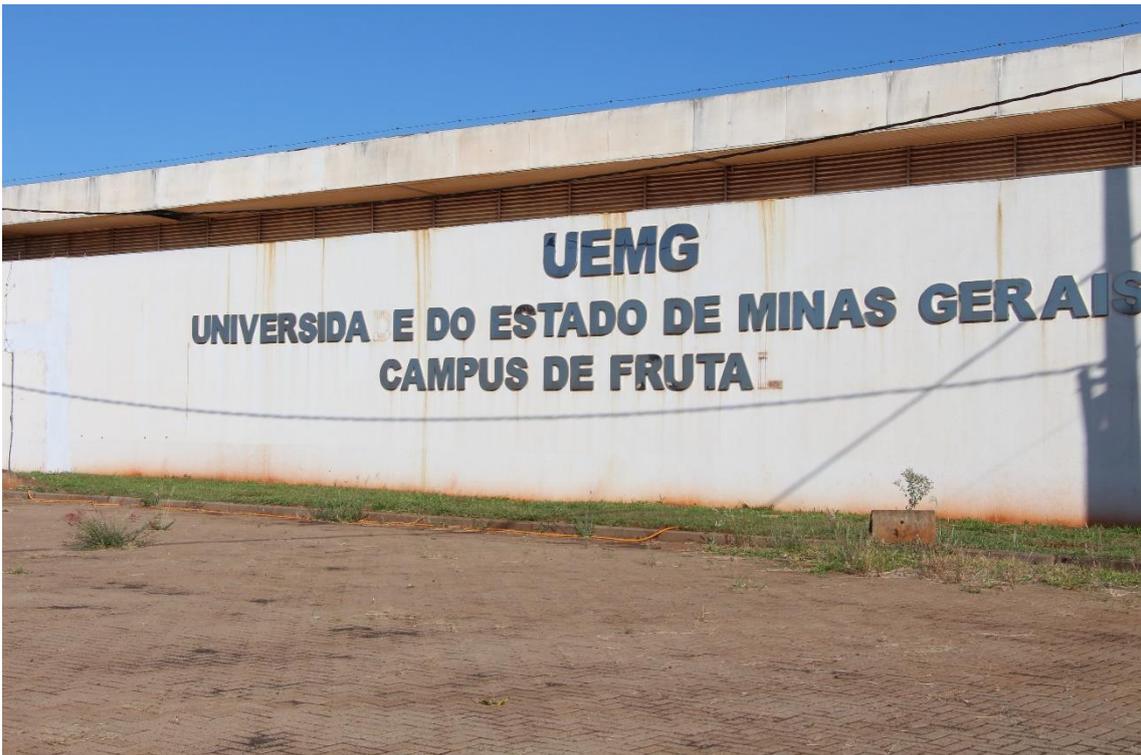
Para as **paredes externas** será passado uma camada de textura rolada, recompondo a que já existe para garantir a durabilidade, que por não receber manutenção se desgastou ao longo do tempo, sendo necessário a recomposição, e posteriormente demão de uma tinta acrílico (com as cores escolhidas).

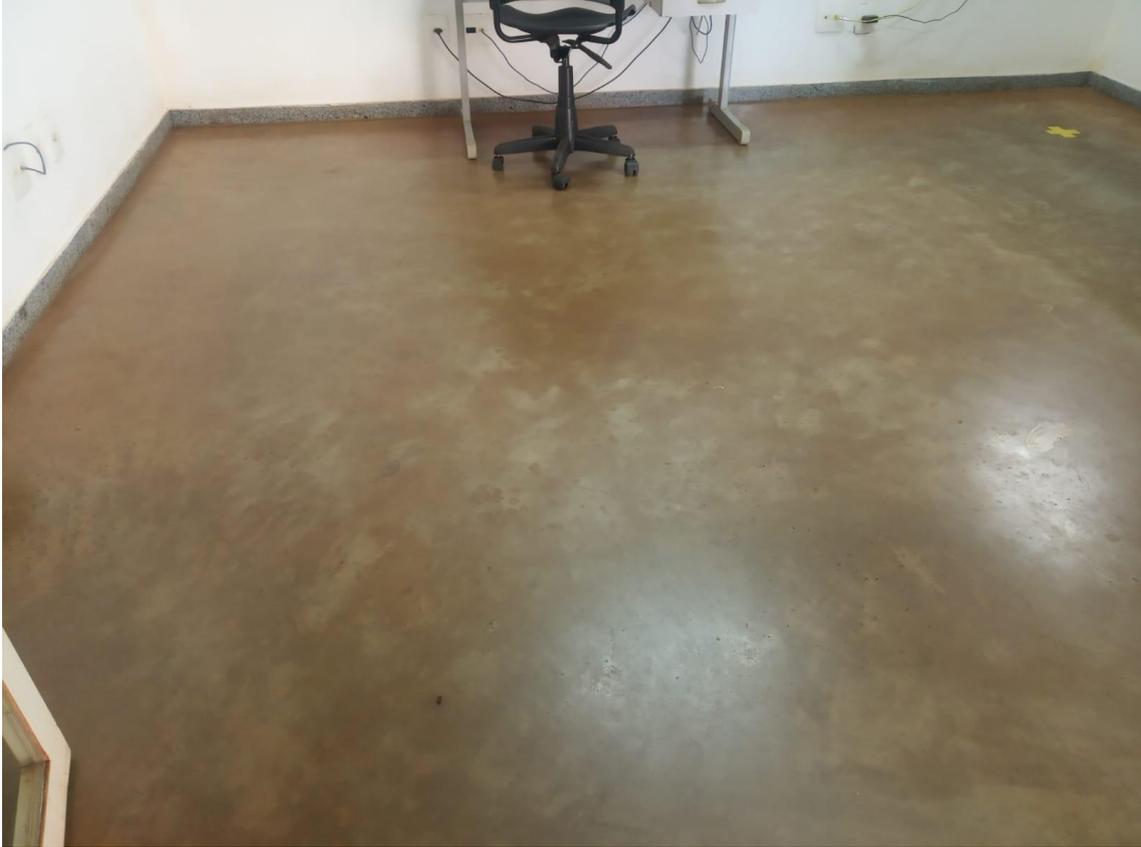
Pintura dos Pisos Cimentados

Os pisos dos Blocos A e B, são pisos de “cimento queimado”, e a pintura servirá para fazer a manutenção destes pisos, aumentando brilho, e melhorando aparência da superfície.

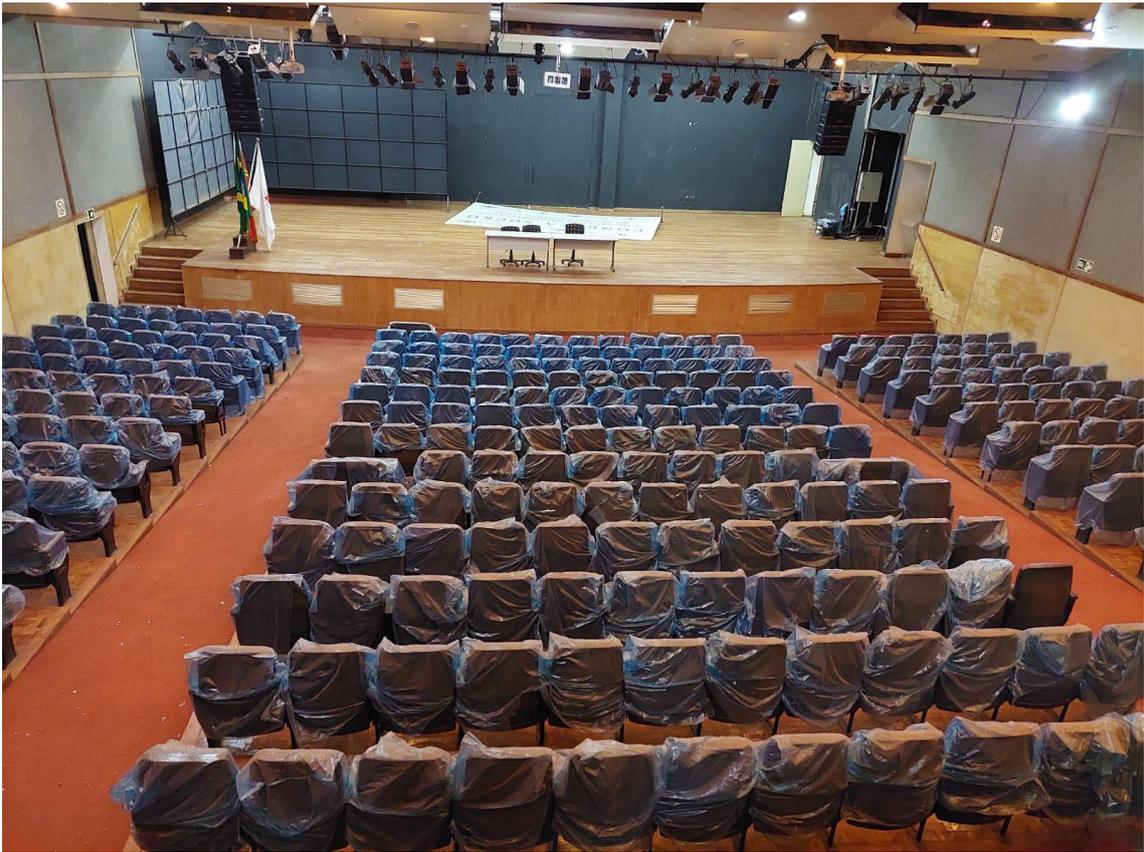
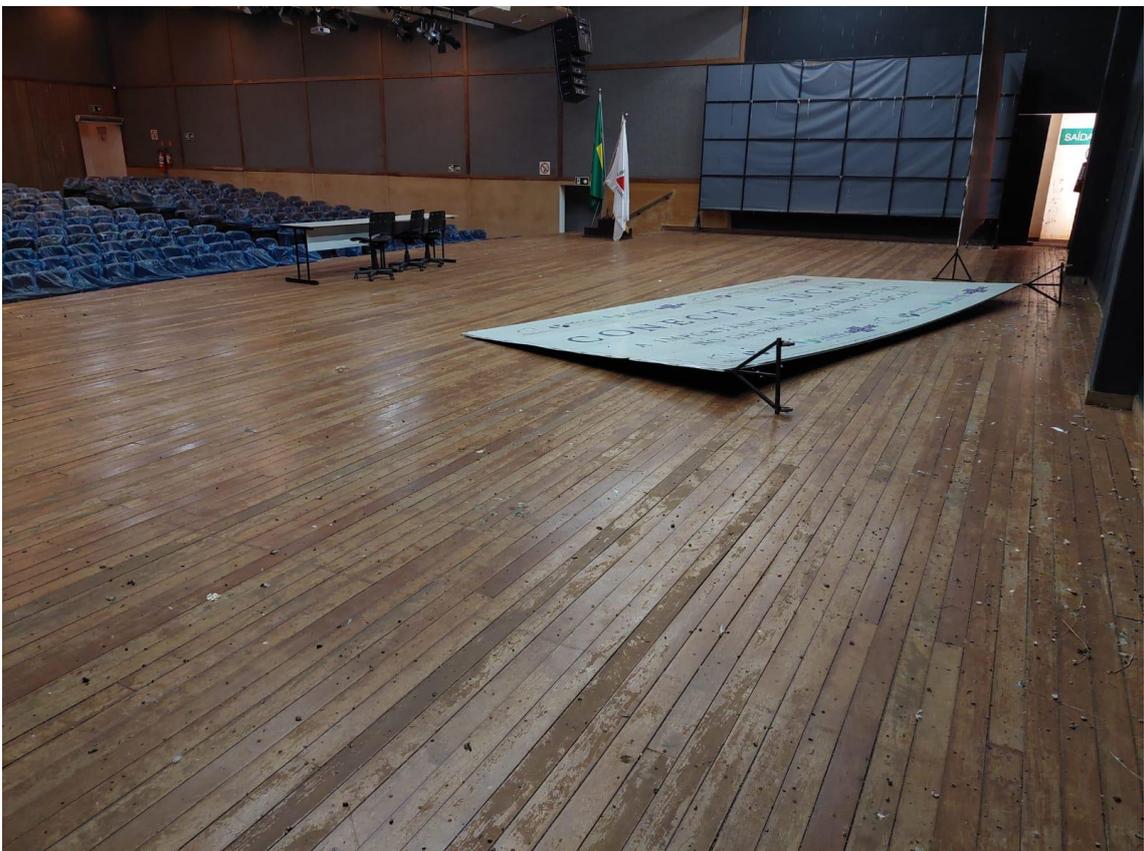
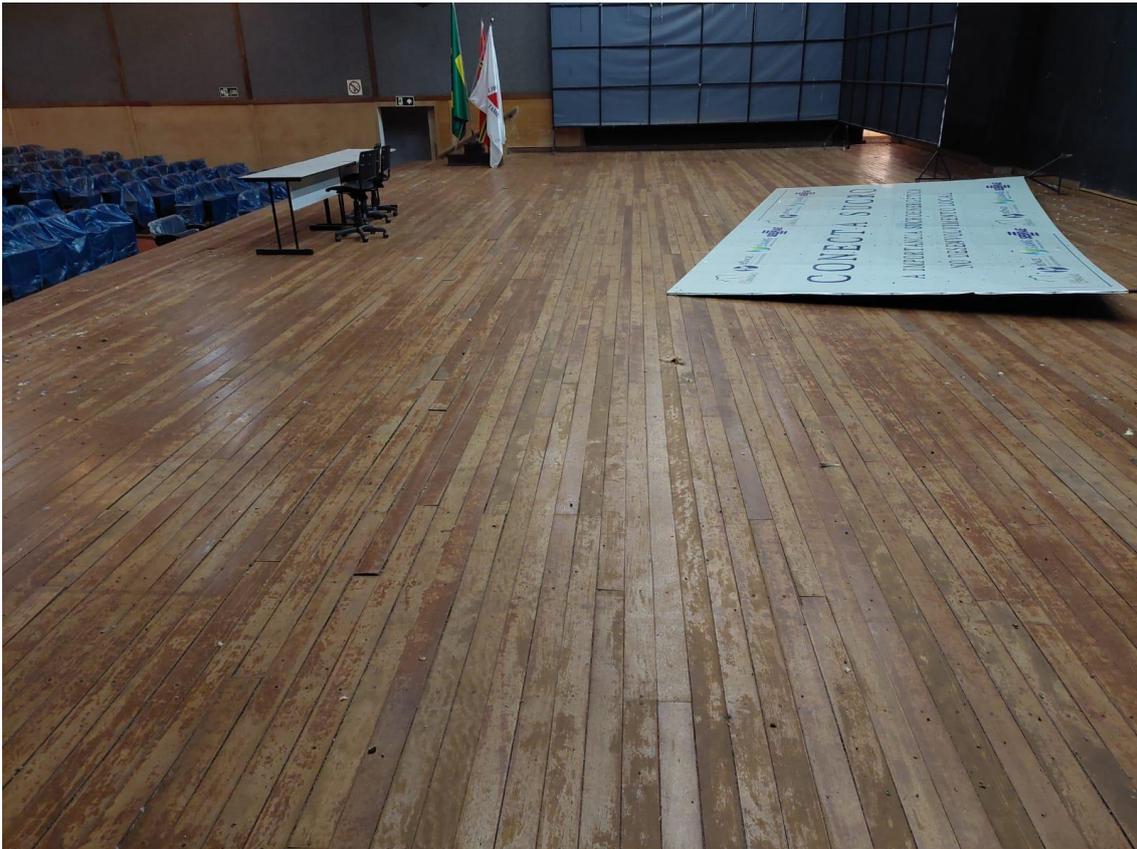
3. Piso de Madeira

A proposta para envernizar o piso da Anfiteatro, é recuperar as condições em que ele se encontra, desgastadas, afim de aumentar a durabilidade e vida útil deste, e melhorar a aparência da superfície.

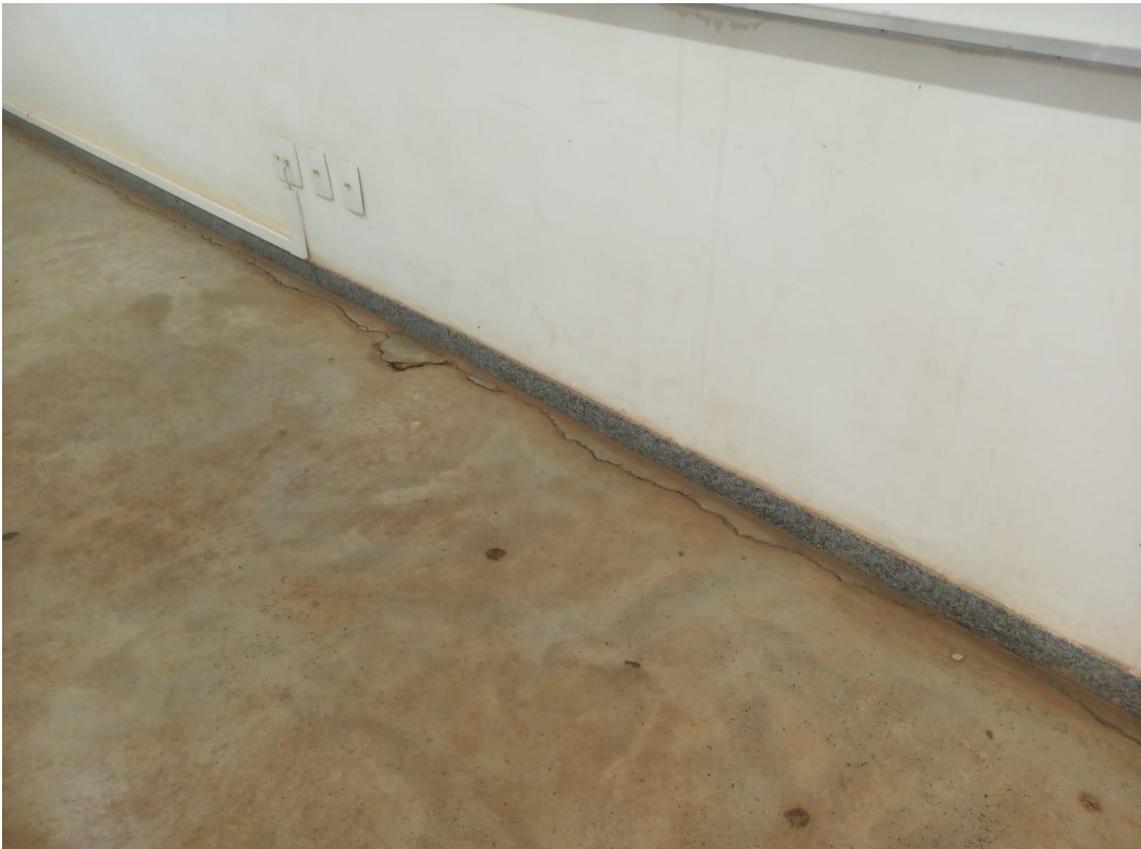
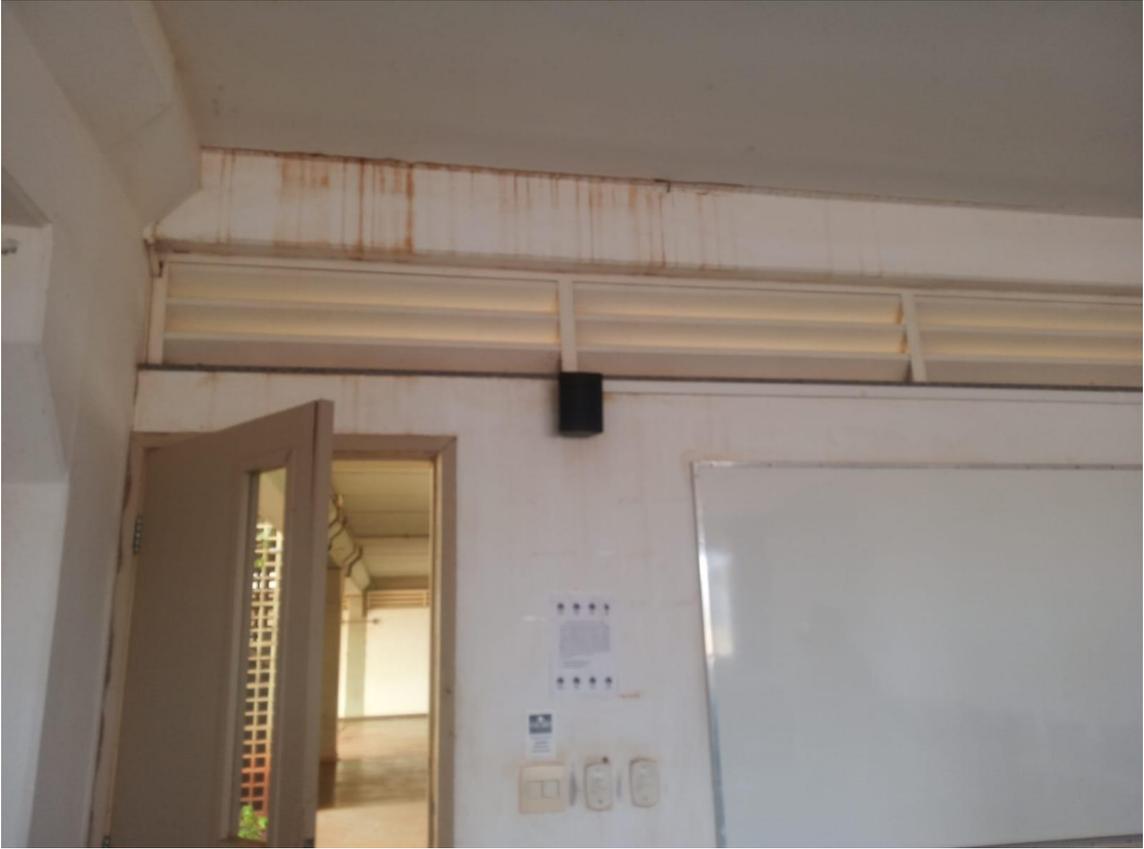
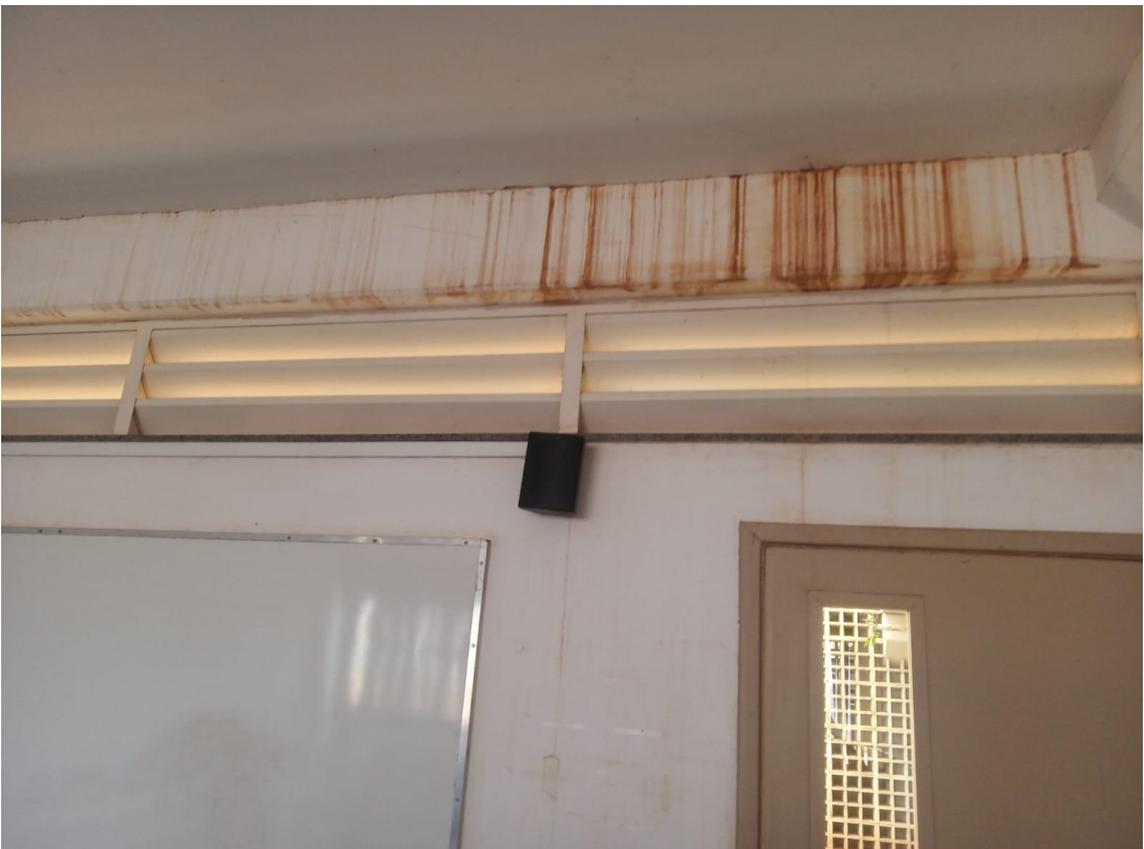
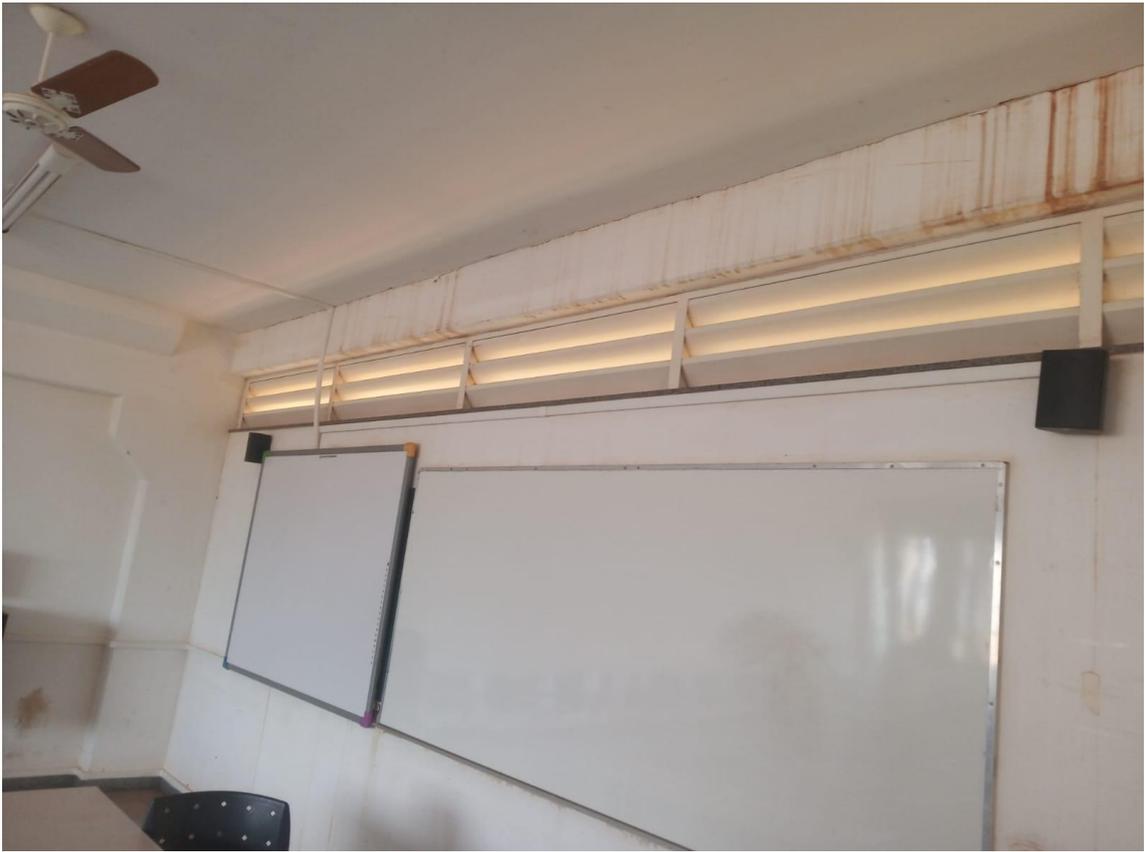
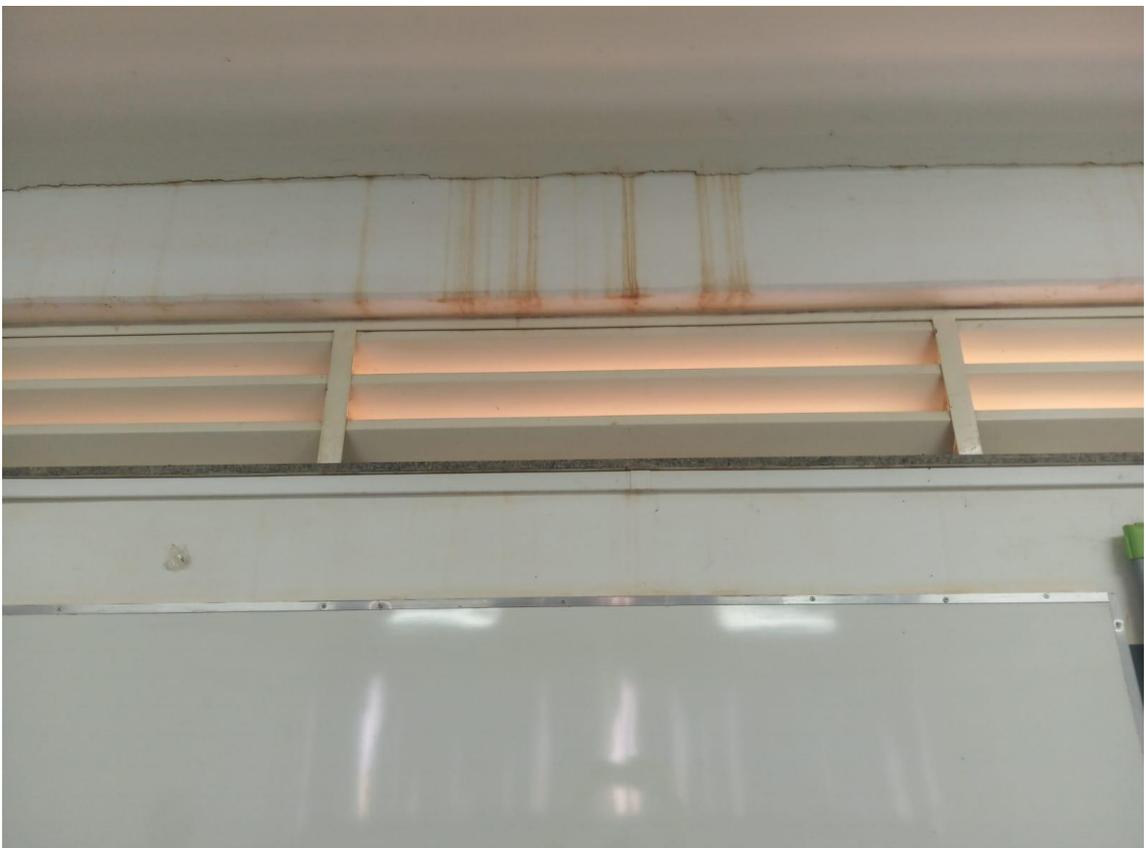
4. JUNTA DE DILATAÇÃO E TRINCA

Na Unidade Frutal ocorre um grande problema de infiltração de água nas paredes, principalmente após a necessária limpeza rotineira, mas, também ocorre devido à água da chuva. A causa é que o a superfície dos pisos superiores, nos Blocos Didáticos A e B, é impermeável com piso de granilite, no entanto, no contato com a parede o rodapé instalado é de cerâmica, conforme ilustram as fotografias. Tal situação permite que haja uma dilatação no contato entre o granilite e a cerâmica condicionando nesse contato a passagem e infiltração da água. Outra problemática é a ocorrência de rachaduras no piso pelo contato

com a parede e nessas rachaduras a água se infiltra e ocorre o vazamento nas superfícies inferiores. A solução é o tamponamento das rachaduras e dilatações com impermeabilizantes como silicones e outros materiais e a implantação de rodapés arredondados de granilite em curvatura côncava, para evitar que a água tenha contato com a parede.
