## Relatório fotográfico Reforma campus Ituiutaba

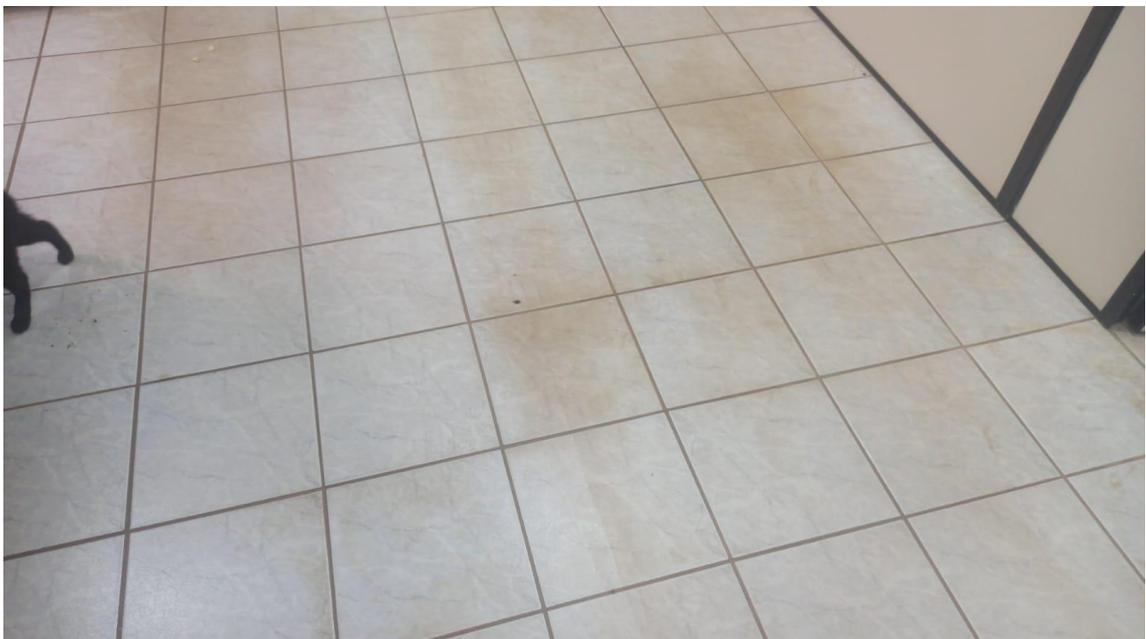
Piso em revestimento de cerâmica

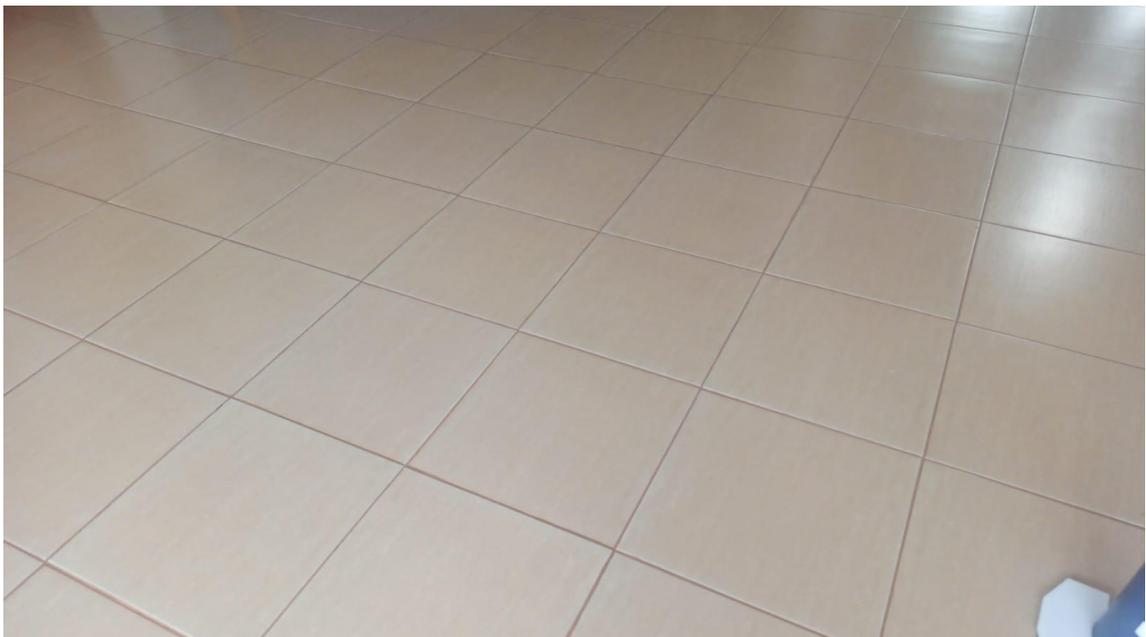
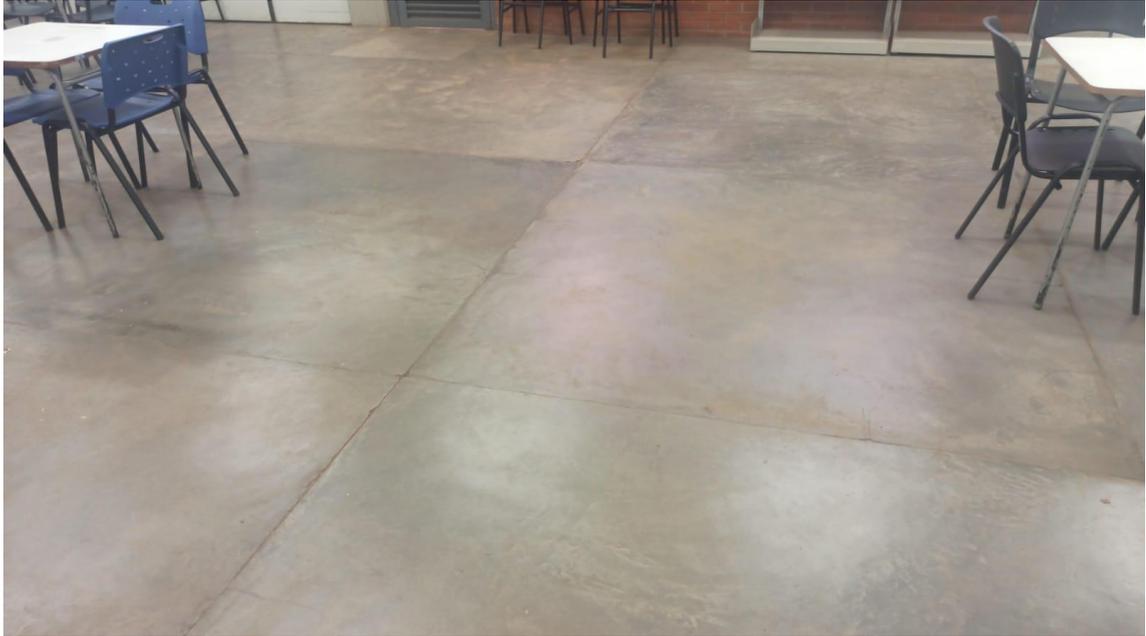
Piso: dois tipos de piso na entrada em cerâmica manchado pelo desgaste do tempo e piso queimado na sala de leitura

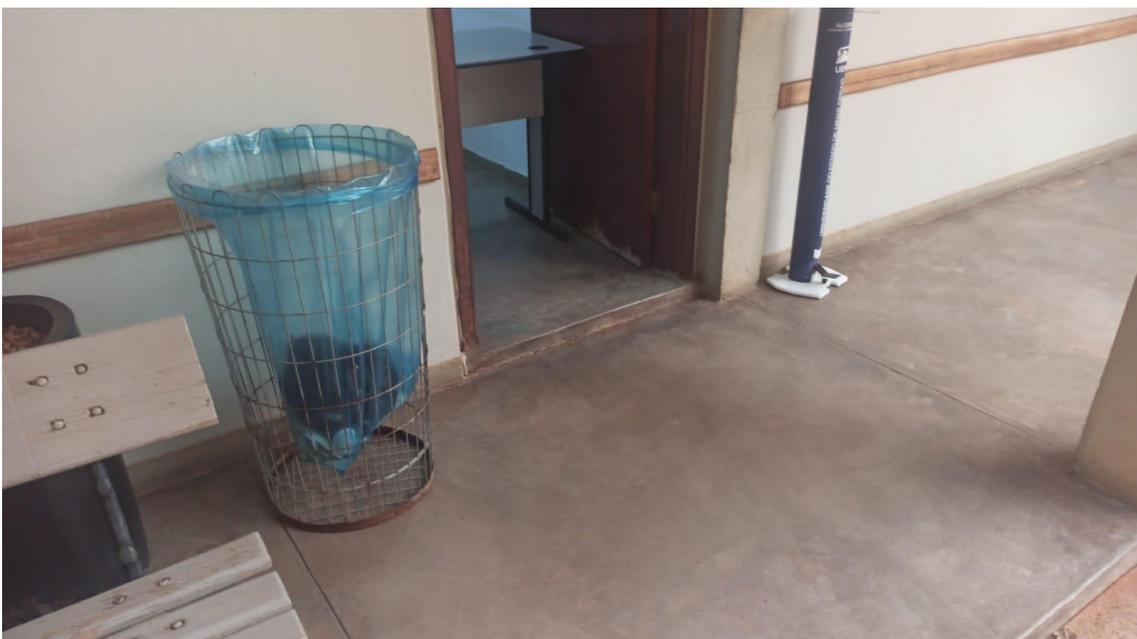
Piso: Piso Queimado

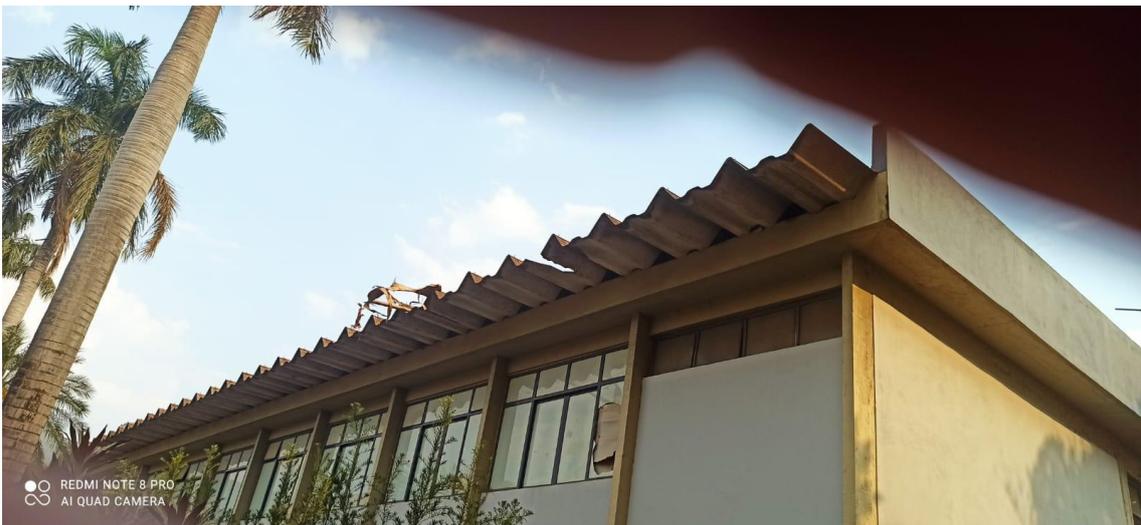
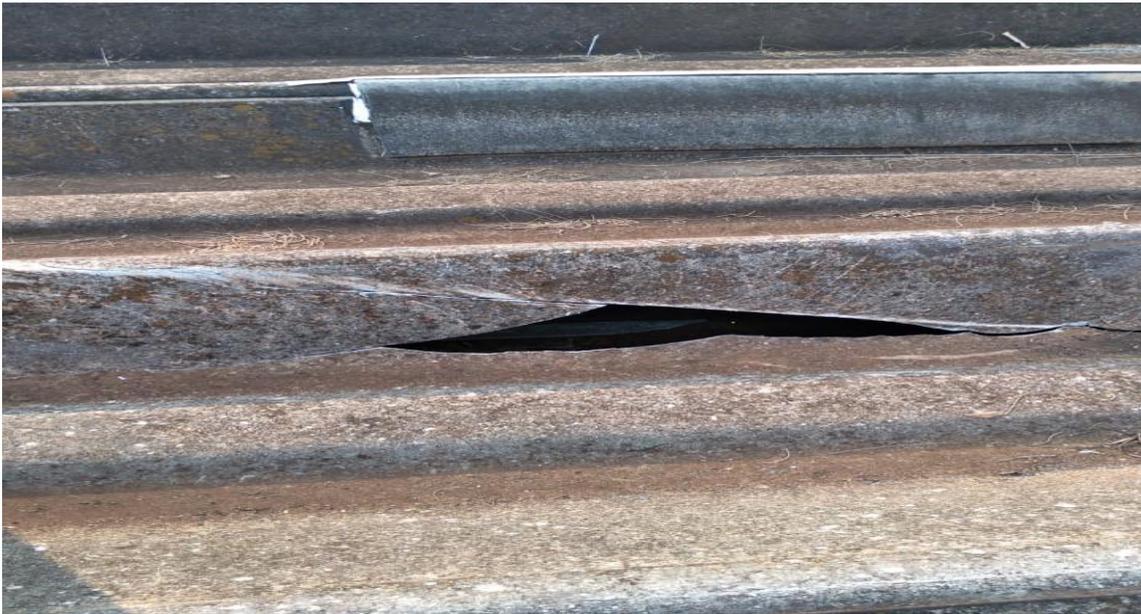
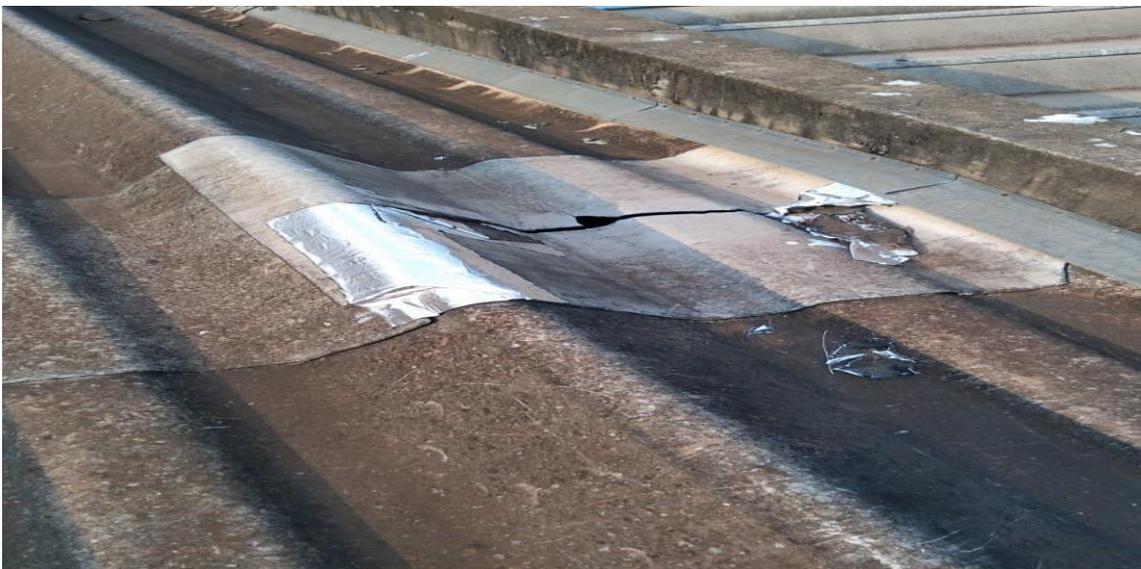
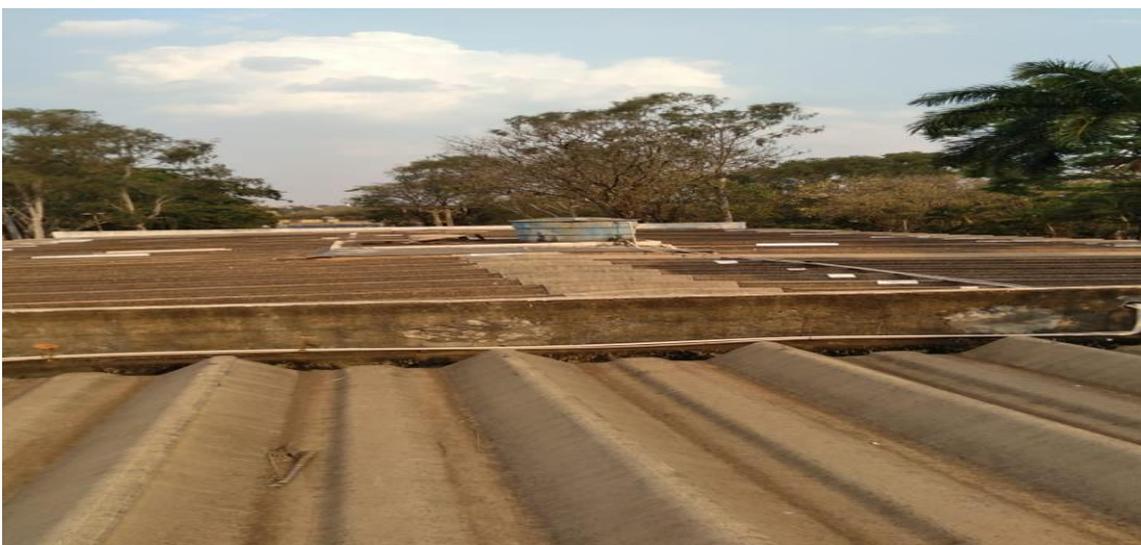
Telhado com avarias

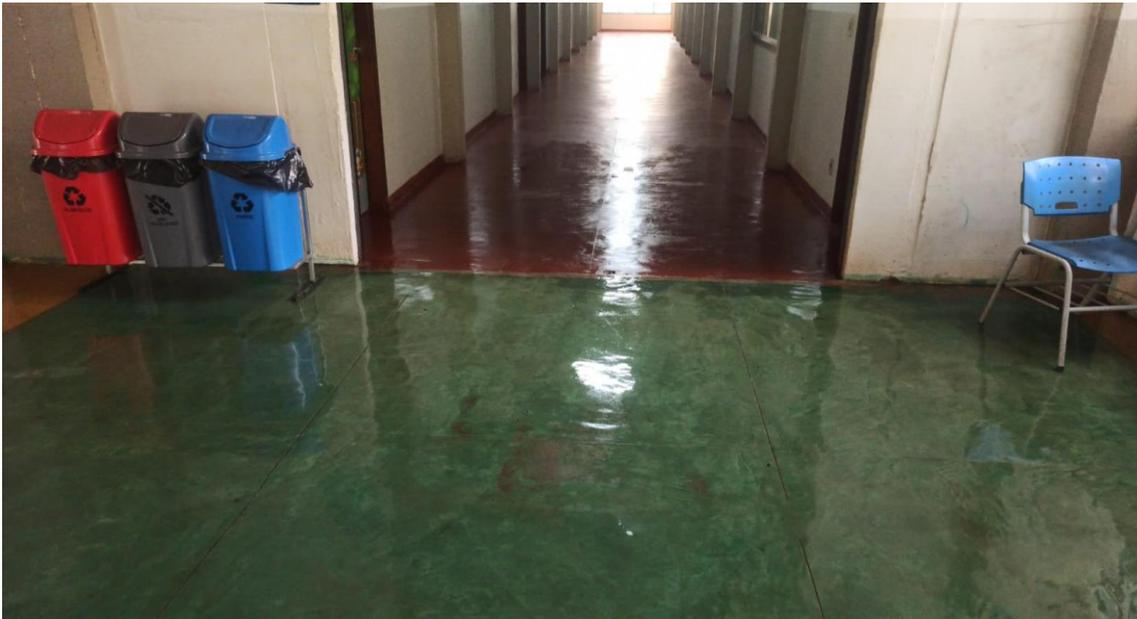
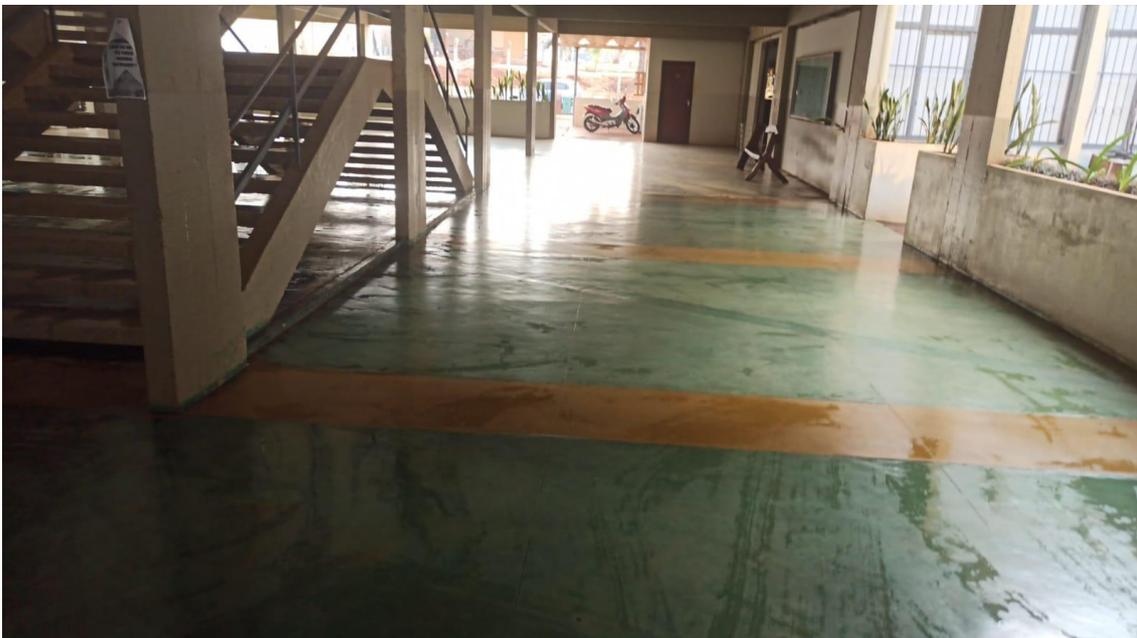
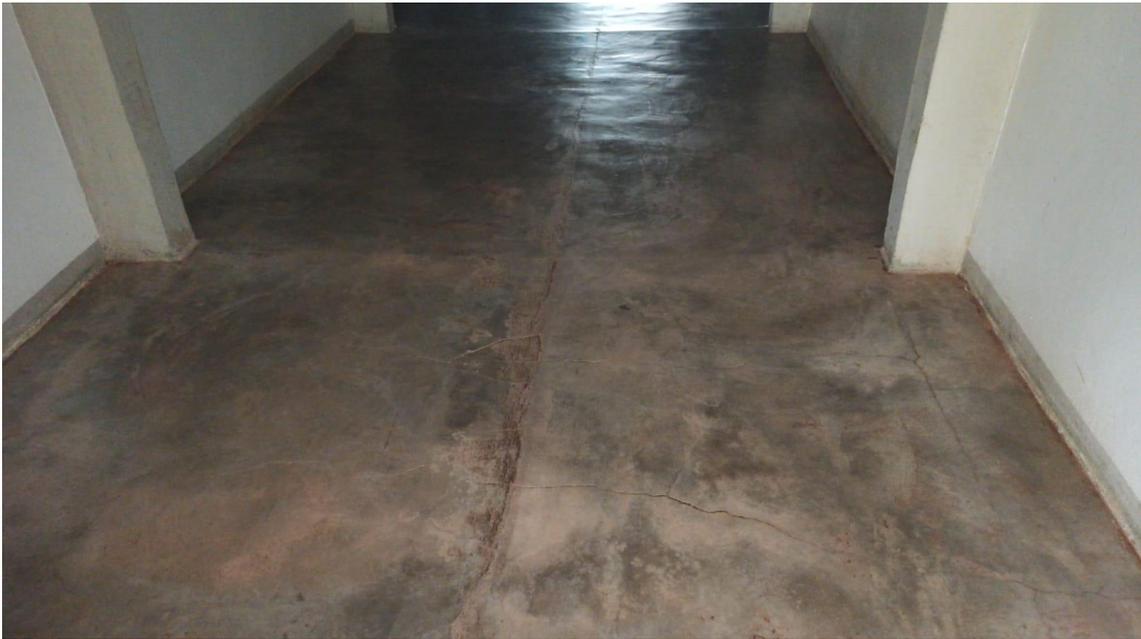
Piso: Piso Queimado com avarias

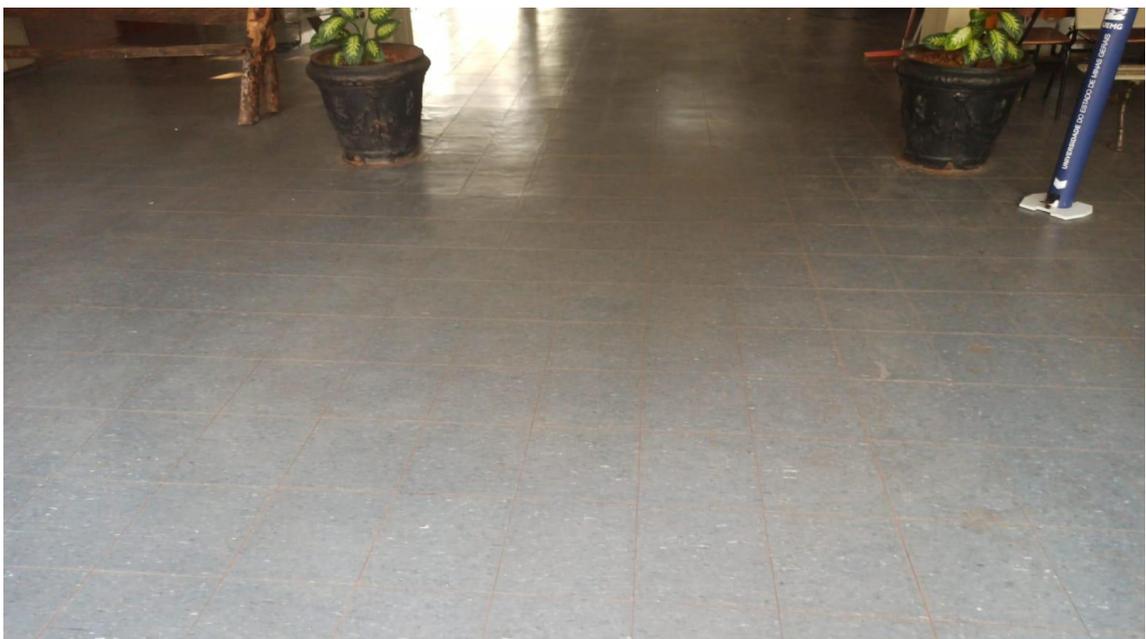
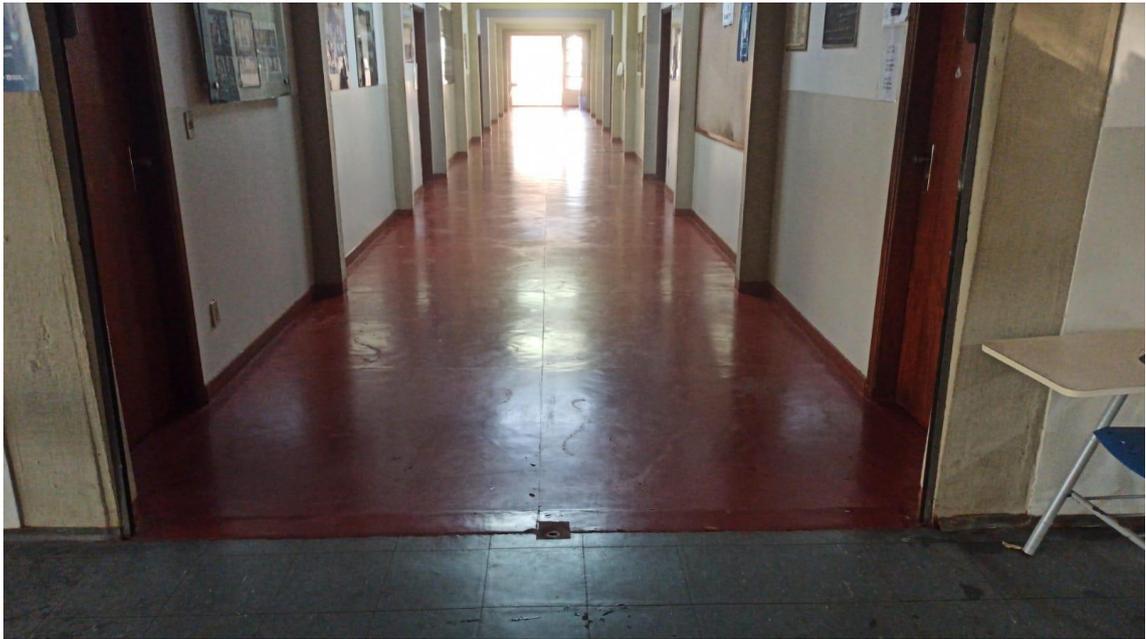
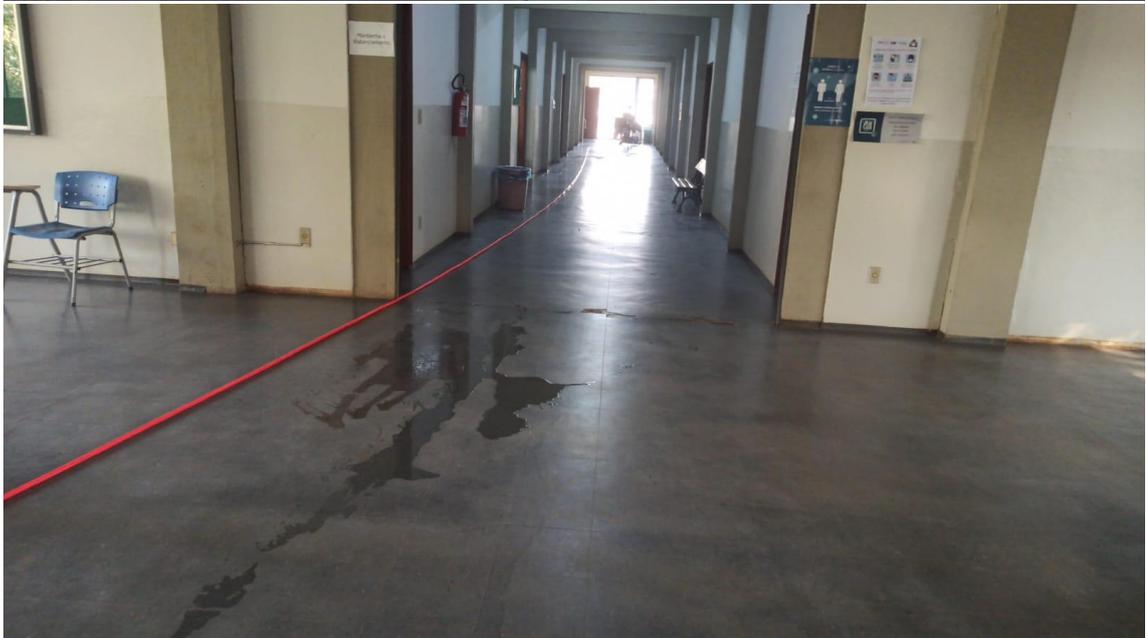
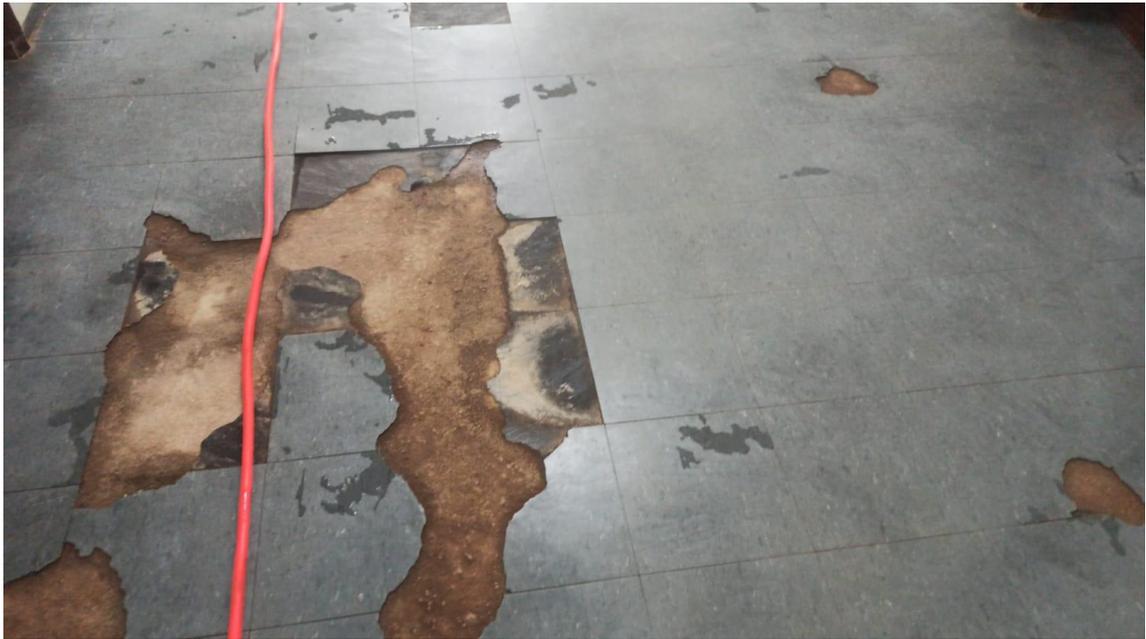
Piso: Piso em Paviflex e queimado com avarias

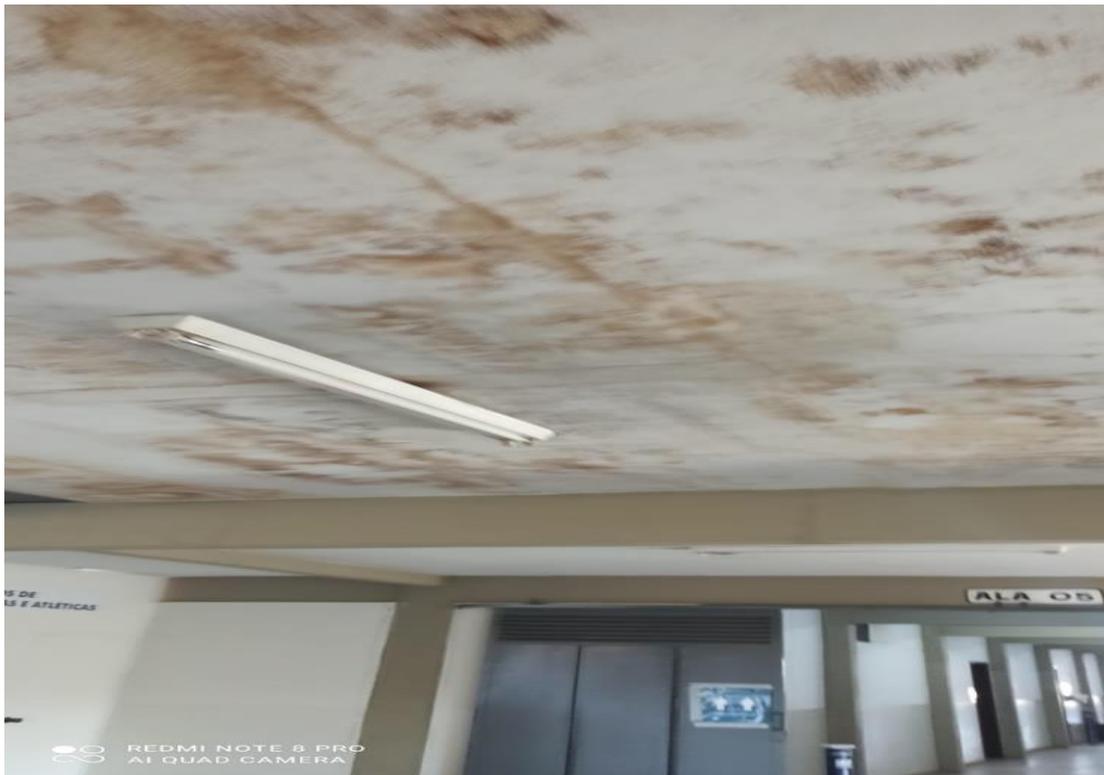
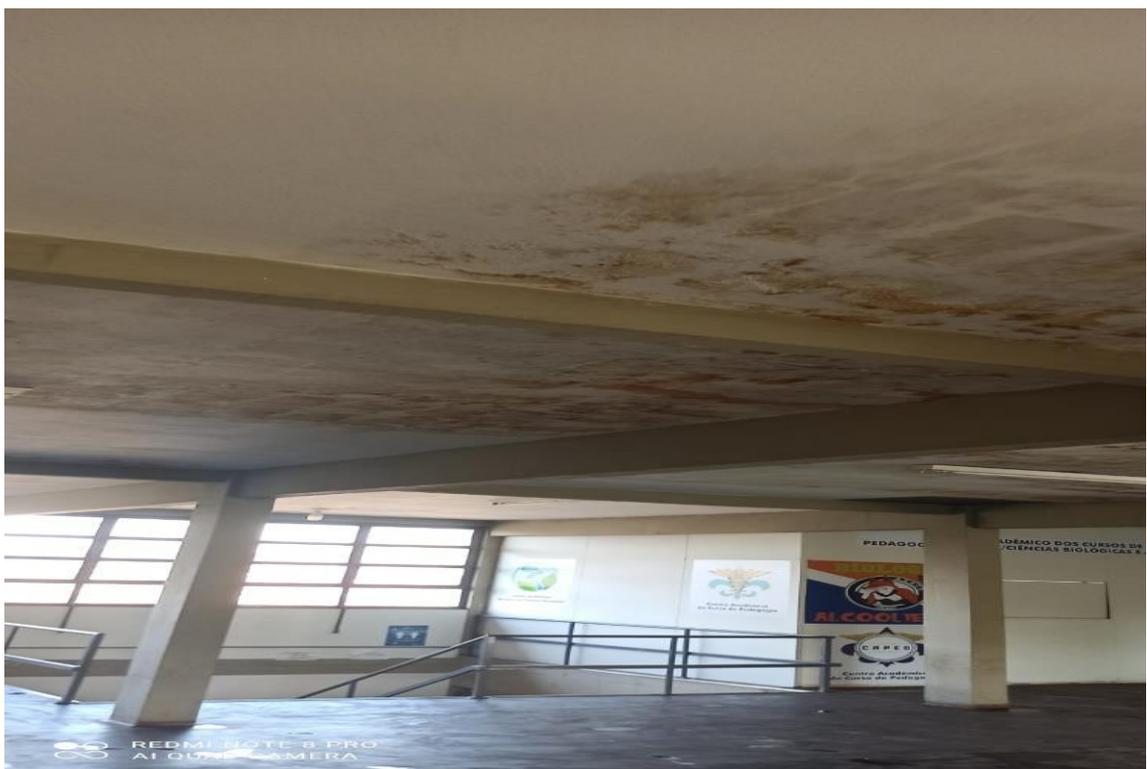
Teto com infiltração no terceiro piso.

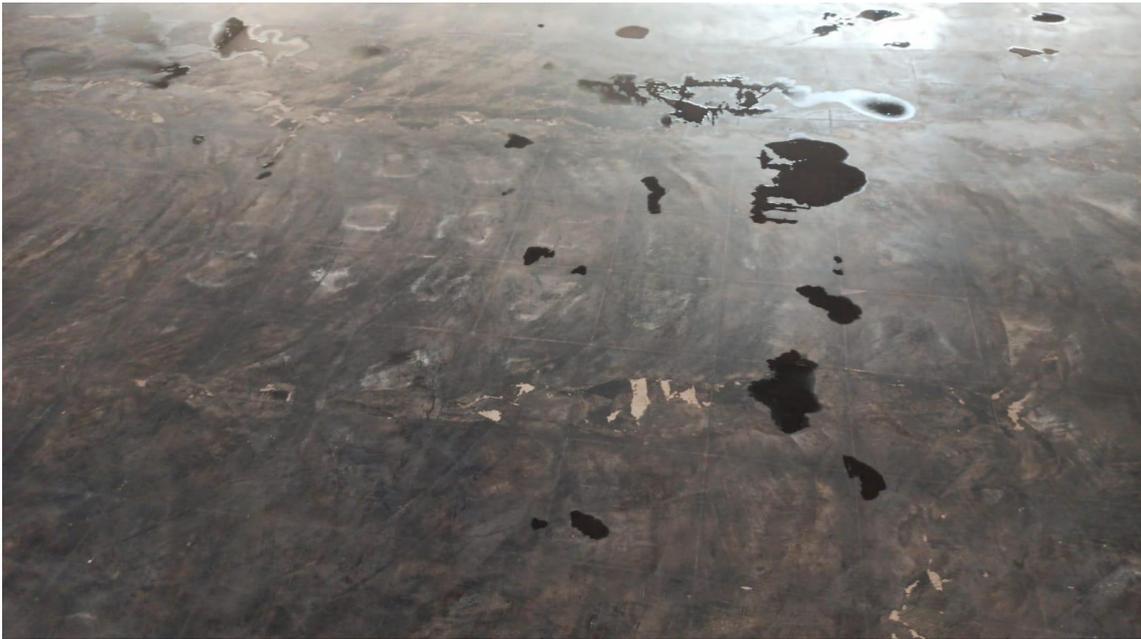
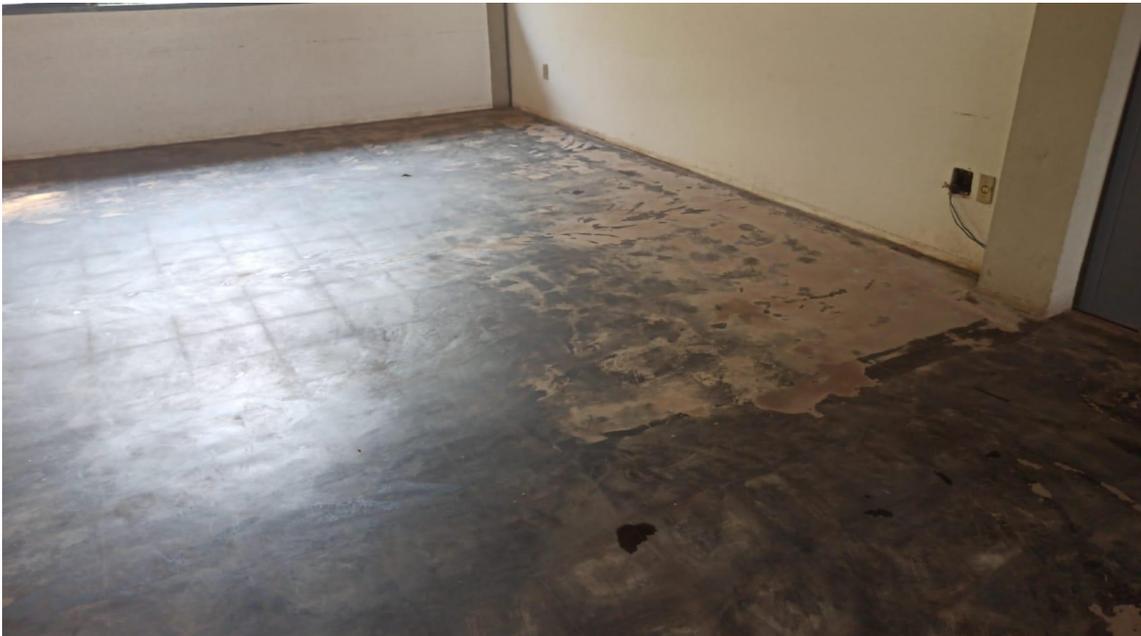
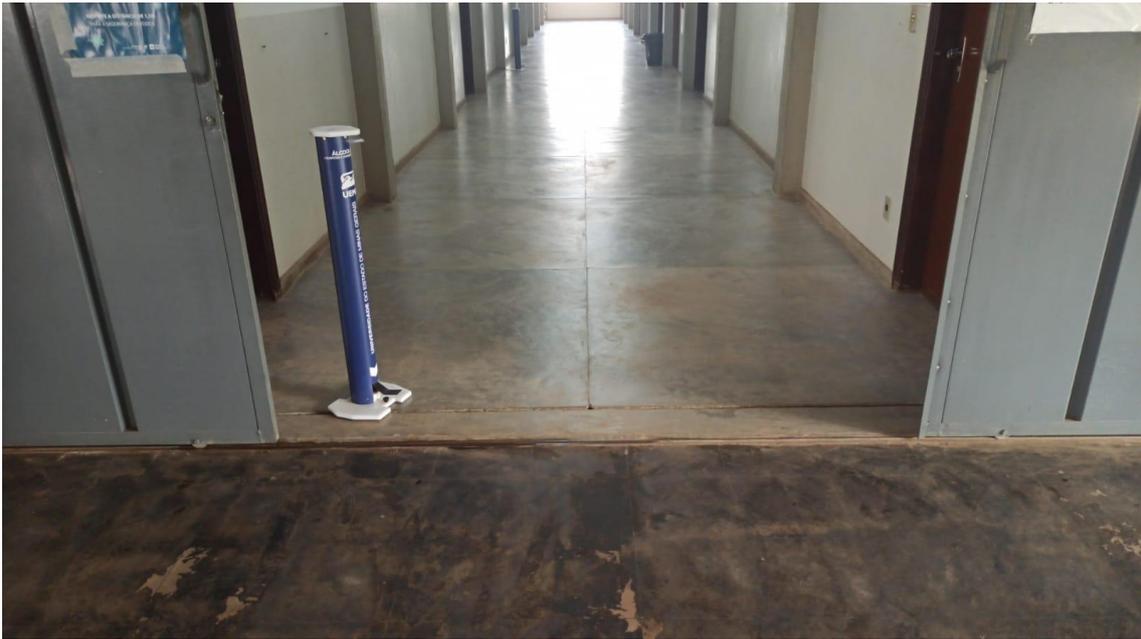
Piso: Piso em Paviflex e queimado com avarias

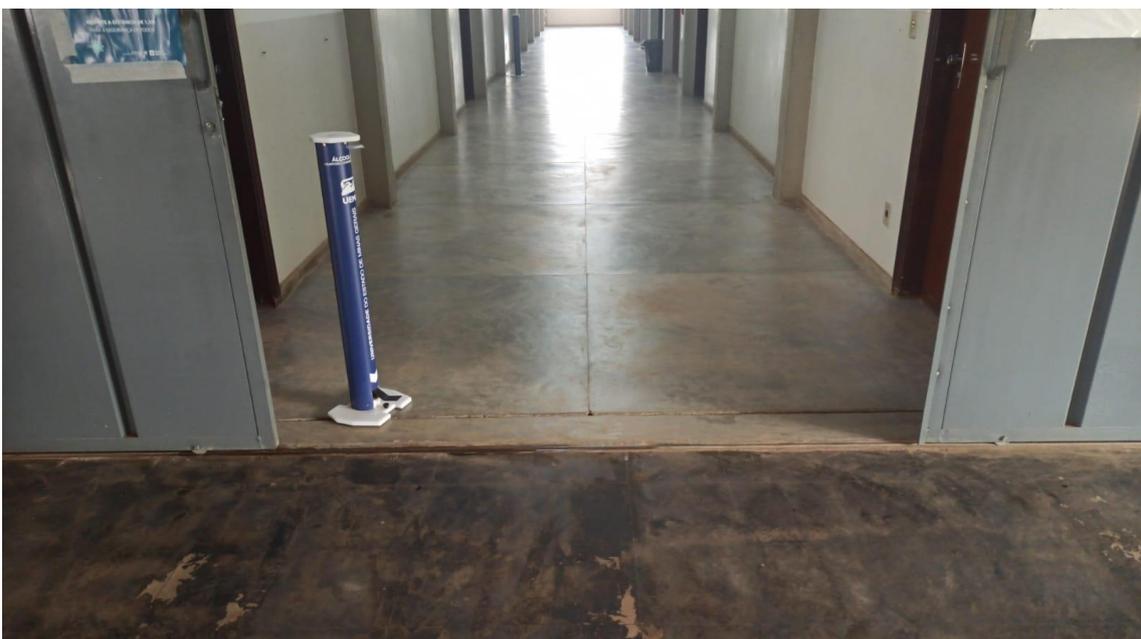
Piso: Queimado com avarias

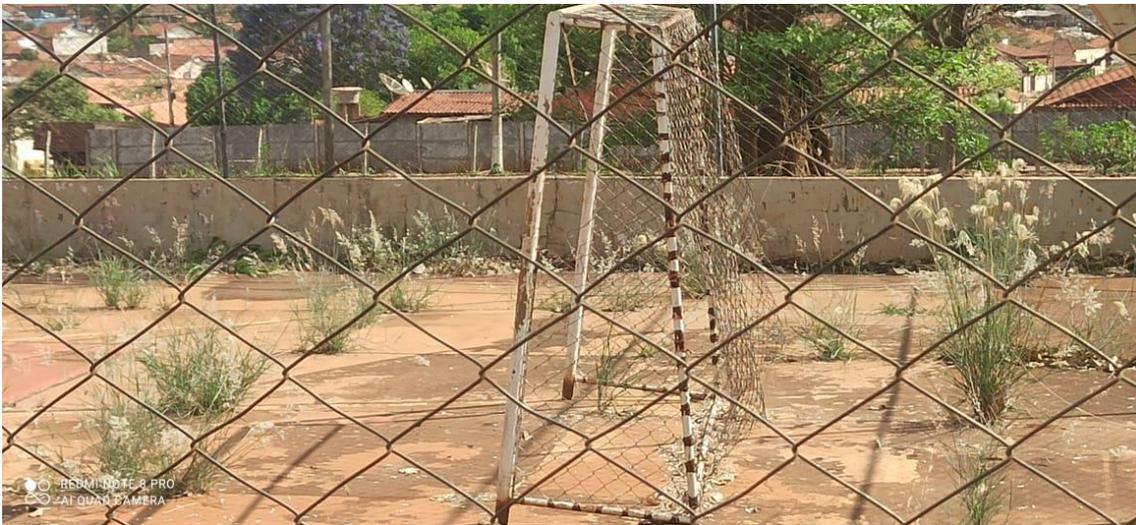
Reforma do piso, piso com avarias buracos necessário o reparo.
